SI 0078
Solo per personale esperto!
1/2

SERVICE INFORMATION

DANNI ALLE POMPE PER VUOTO DOVUTI A UN ERRORE DI ABBINAMENTO

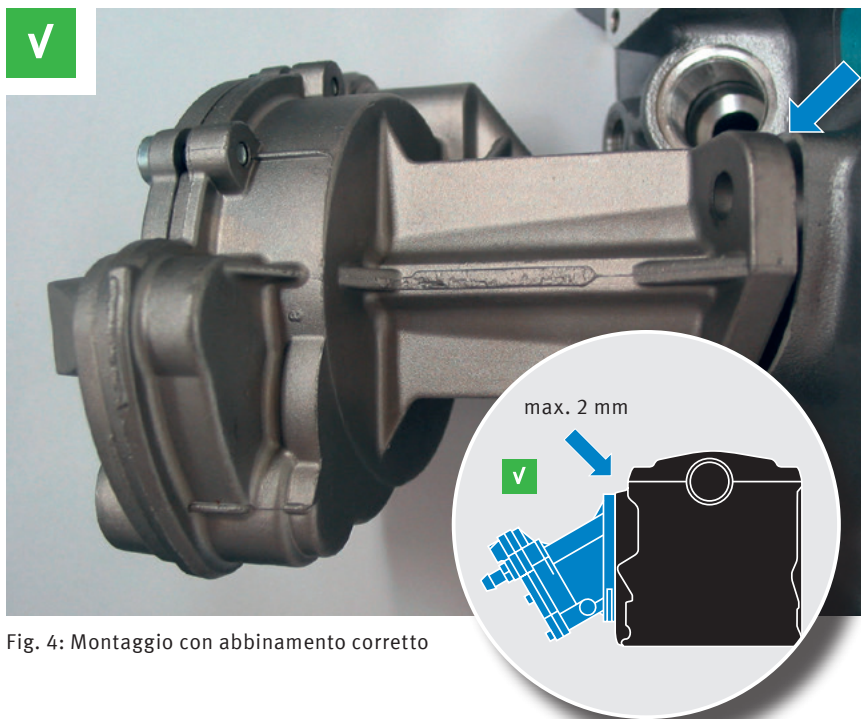
Fig. 4: Montaggio con abbinamento corretto

La camma sull'albero a camme per l'azionamento della pompa per vuoto durante il montaggio deve trovarsi sul lato opposto della punteria intermedia (vedi Fig. 3), al fine di montare la pompa con un precarico minimo (fessura max. 2 mm):

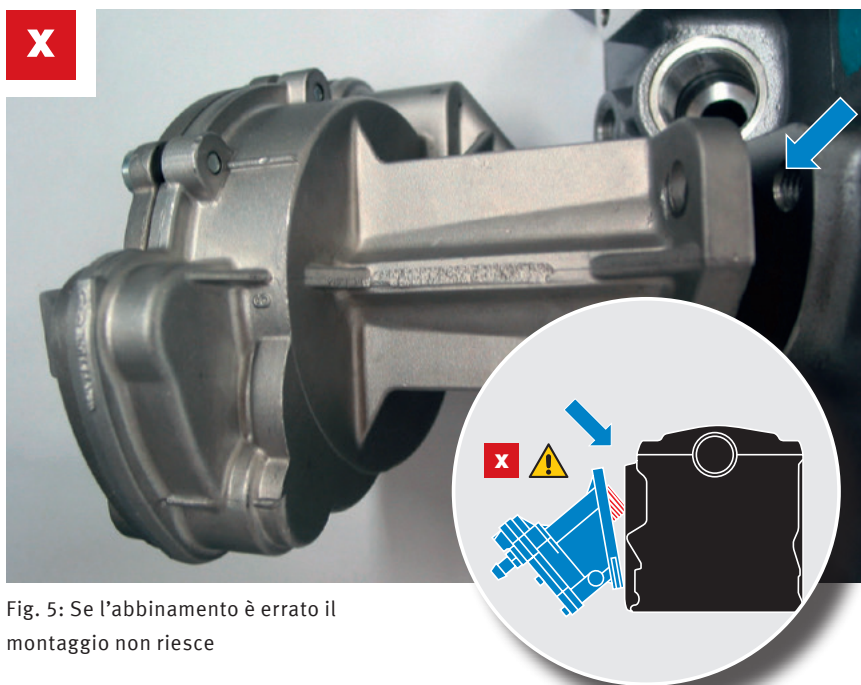
Se la pompa per vuoto non può essere spinta in corrispondenza della flangia senza grande sforzo (fessura ca. 5 mm), sebbene la camma si trovi sul lato opposto della punteria intermedia, quasi sicuramente l'abbinamento è errato.

Fig. 5: Se l'abbinamento è errato il montaggio non riesce

**Controllare scrupolosamente numero di telaio, data di omologazione e/o numero di pezzo della vecchia pompa!
Non tentare mai di risolvere questo problema modificando la punteria intermedia (ad es. tramite rettifica)!**
