# Электрические клапаны системы EGR (например, Renault, Opel)

## Залипание клапанов

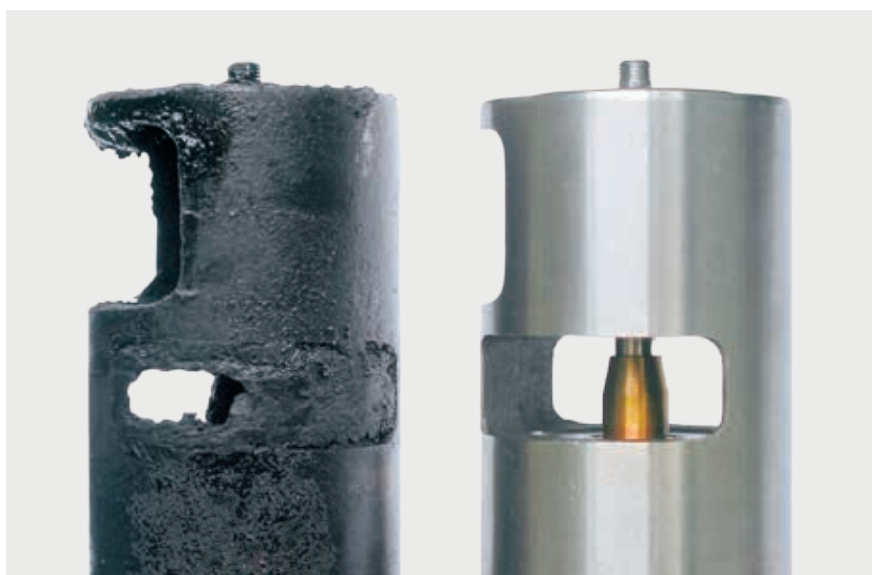
Проводимая в мастерской диагностика показывает, что неисправен клапан системы EGR. Маслосодержащие отложения привели к залипанию установленного электрического клапана системы EGR.

- Клапан работает с трудом.
- Клапан залип и не открывается.
- Уменьшается поперечное сечение отверстия из-за отложений.
- Клапан закрывается не полностью.

*Залипший клапан системы EGR и новый клапан*

Самыми распространенными причинами повреждений указанных здесь клапанов системы EGR являются отложения на головке или седле клапана. Клапан системы EGR необходимо проверить и при необходимости заменить.

**Мы не рекомендуем чистить клапан системы EGR; при этом клапан может быть поврежден.**

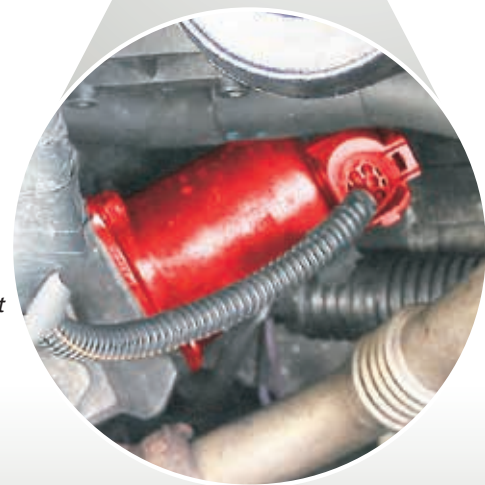
*Клапан системы EGR в Renault Master JD1M (выделен)*
