SERVICE INFO – LuK 0006

Centrale frigørelsesleje 510 0016 10

Monteringsvejledning

Bilernes producenter:	Volkswagen
Model:	Transporter (T4), MJ. 09.95 – 09.03
Luk-AS-nr.:	510 0016 10
OE-nr.:	02F 141 671 A 02F 141 671 B

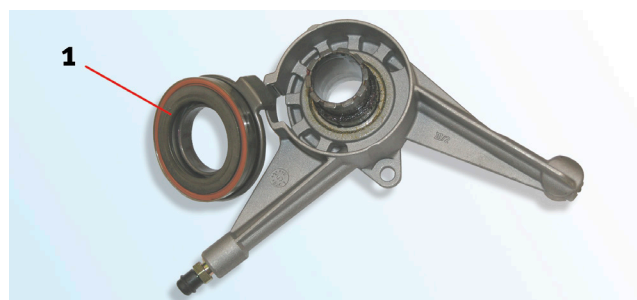
Billede 1: 510 0016 10

Ved montering af det centrale frigørelsesleje skal man passe på, at lejets (1) flade side er rettet mod koblingen!

Et leje, som falder ud af det centrale frigørelsesleje, kan indlægges omvendt. Dette vil imidlertid forårsage, at udløsning vil ikke fungere og trykpladens spændeskive vil ødelægges. Man kan høre lyd fra gearkassen når motoren løber.
