SERVICE INFO – LuK 0092

Hibaüzenet: Kuplung csúszik

Gyártó: Mercedes Benz

Modelle: Actros

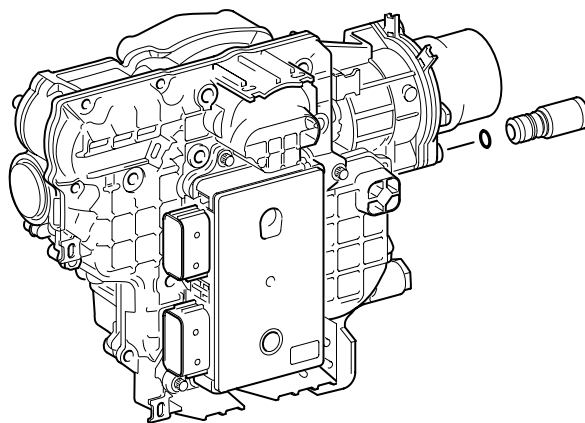
1. ábra: A légtelenítőszelepet a kuplungállító beszerelésekor el kell távolítani

- A kuplungállító csatlakozóvezetékét nem rendesen rögzítették a kuplungharagon és az üzem során a lendkerék átdörzsölheti
- A légtelenítőszelepet (1. ábra) a kuplungállító beszerelésekor nem távolították el. A hiányzó légtelenítési lehetőség miatt a kuplungállító megsérül a sebességváltó beszerelésekor
- A kuplungállító beszerelésekor a tömítés (2. ábra) megsérül
- Nedvesség bejutása a kuplungállító és a vezérlőkészülék közötti elektromos csatlakozásba (pl. egy nagynyomású mosó alkalmazása miatt)

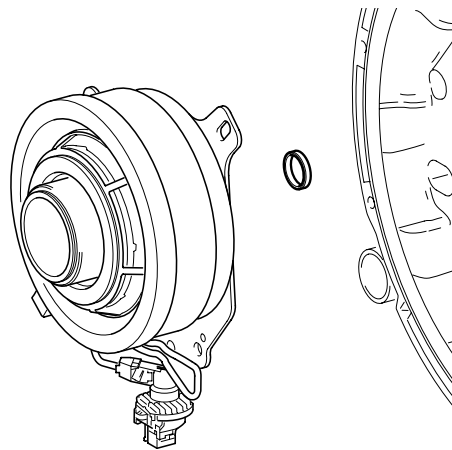
2. ábra: A kuplungállító beszerelésekor ügyeljenek a tömítésre
