GERÄUSCHE AUS DEM BEREICH DES NEBEN-AGGREGATETRIEBS BEI 1.9 TDI-MOTOREN

TECHNISCHE INFO NR. 1022

BETROFENE MOTOREN:	
1.9 TDI

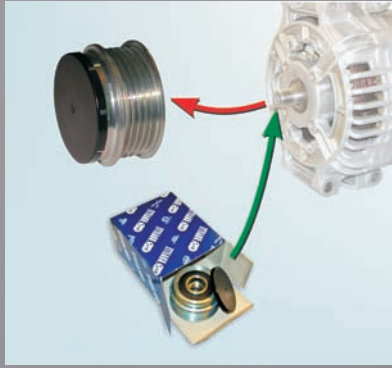
Bild 1: Empfehlung: Wechsel des Generatorenfreilaufs

Durch starke dynamische Bewegungen des Keilrippenriemens kann es bei diesem Motor zur Geräuschbildung kommen.

In einigen Fällen bleibt das Geräusch auch nach dem Austausch des Keilrippenriemens sowie der Spann- und Umlenkrollen bestehen.

Zur Reparatur wird daher grundsätzlich empfohlen, auch den Generatorenfreilauf zu erneuern.

Dieser trägt zu einer wesentlichen Entlastung des Aggregatetriebs bei, indem Spannungsspitzen im Riemen sowie das Schwingungsverhalten reduziert werden.

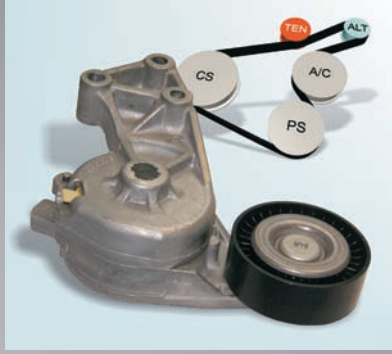
Bild 2: Im 1.9 TDI-Motor verbauter Spannarm 55716 mit Riemenverlauf
