## Indicación para el montaje Cambio de cojinete de rueda / articulación del árbol de transmisión

Información técnica n.º 1757

Volvo

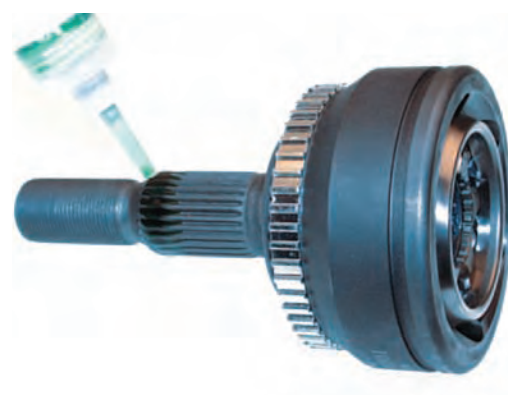
Vibraciones y chasquidos después de montar cojinetes de rueda o cambiar la articulación del árbol de transmisión.

Tras montar de nuevo la articulación del árbol de transmisión queda una holgura mínima entre el dentado del cojinete de rueda/de la articulación del árbol de transmisión.

En determinadas circunstancias, esto puede causar los problemas antes mencionados en los vehículos indicados.

Aplicar un cordón de 3-4 mm de ancho (pegamento para metales de Volvo, n.º de art. 1161370) alrededor del borde exterior del dentado cuneiforme.
