Istruzione di montaggio sostituzione cuscinetto ruota / giunto semiasse

Informazione tecnica n. 1757

Volvo

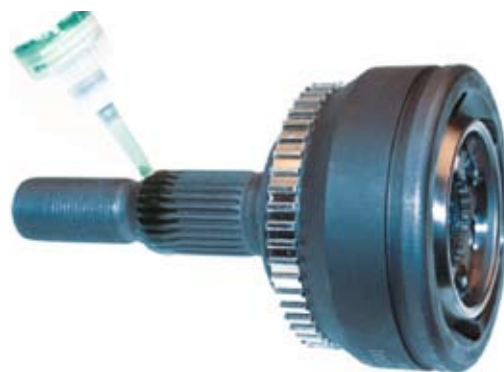
Vibrazioni e rumori di sbattimento dopo il montaggio del cuscinetto ruota o la sostituzione del giunto semiasse.

Dopo il rimontaggio del giunto semiasse permane un minimo gioco tra la dentatura cuscinetto ruota/giunto semiasse.

In determinate circostanze nei veicoli indicati questo può causare i problemi sopra citati.

Applicazione di un cordone largo 3-4 mm (adesivo per metalli della Volvo, art. n. 1161370) sul bordo esterno della dentatura scanalata.
