WARTUNGSHINWEISE FÜR NEBENAGGREGATETRIEBE DES VW-KONZERNES MIT 1.9 TDI-MOTOREN OHNE GENERATORENFREILAUF

TECHNISCHE INFO NR. 1015

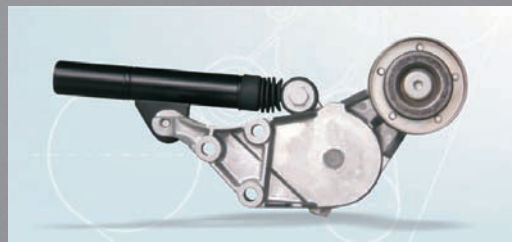
Durch starke dynamische Bewegungen des Keilrippenriemens kann es im ungünstigen Fall zu Geräuschbildungen, bis hin zur Beschädigung des Keilrippenriemenspanners kommen.

Die Folge ist ein Ausfall des gesamten Aggregatetriebes, was zum Liegenbleiben des Fahrzeugs führt.

Bild 1: Spanneinheit 55714 verwendet in 1.9 TDI-Motoren

In den Aggregatetrieben mit der Spanneinheit 55714 (Bild 1), ist die starre Riemenscheibe am Generator durch einen RUVILLE-Generatorenfreilauf zu ersetzen (Bild 2). Sollte bereits ein Generatorenfreilauf verbaut sein, ist dieser auf Funktion zu überprüfen.

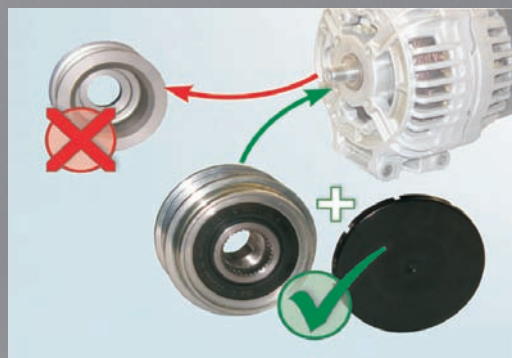
Bild 2: Wechsel des Generatorenfreilaufs

Der Einsatz eines Generatorenfreilaufs bewirkt eine wesentliche Entlastung innerhalb des Aggregatetriebes für alle Komponenten.
