SERVICE INFO – EvR 1057

Αξονική ράβδος Opel Vectra

πίσω άξονα

Μοντέλα: Vectra B / Vectra MKI

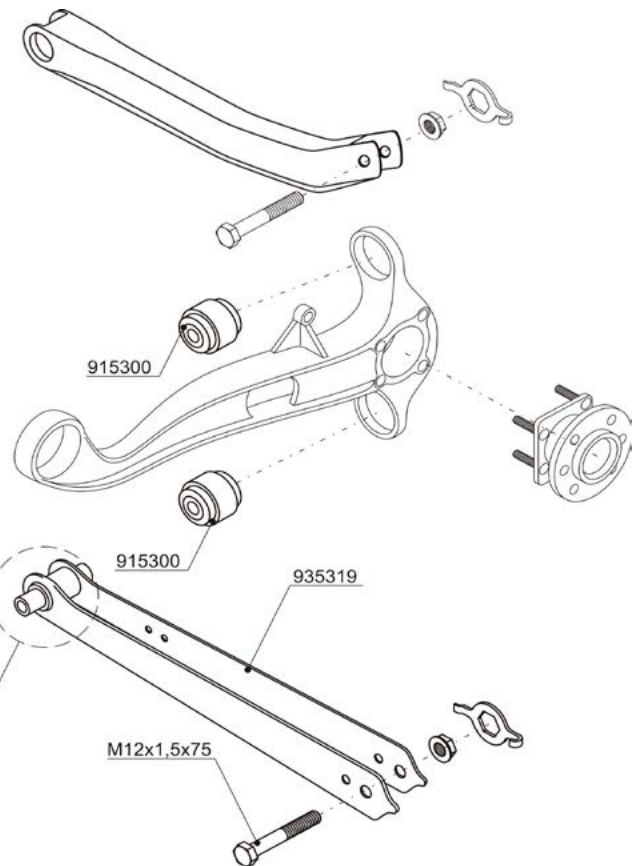
Εικόνα 1: Ράβδος Opel Vectra πίσω άξονα

Οι ρωγμές και οι θραύσεις προκαλούν συνήθως ζημιές στην κάτω ράβδο πίσω άξονα του Opel Vectra B. Αυτό οφείλεται κυρίως στη διάβρωση των ράβδων, σε συνδυασμό με άκαμπτα ή μαγκωμένα ακρόμπαρα στην πλευρά των τροχών.

Οι επισκευές για την αντικατάσταση των ράβδων χωρίς τα ακρόμπαρα, δεν καταπολεμούν την αιτία. Είναι πιθανό να προκληθεί πρόωρη βλάβη στις καινούριες ράβδους με τα ίδια συμπτώματα όπως πριν.

Για το λόγο αυτό, το ακρόμπαρο της ράβδου (RUVILLE Τεμάχιο 915300) πρέπει να αντικαθίσταται οπωσδήποτε μαζί με τις αξονικές ράβδους. Θα πρέπει επίσης να ελέγχεται το ακρόμπαρο που είναι τοποθετημένο στον τροχό για να διαπιστώνεται αν κινείται ομαλά και, αν χρειάζεται, να αντικαθίσταται.

Κατά την αλλαγή της εγκάρσιας δοκού, αντικαθιστάτε πάντα την τελική ράβδο.
