ContiTech

Razvodni remen CT 881 K2 kao primjer iz Forda 1.25 16V/ 1.4 16V/ 1.6 16V – razni modeli od 4/97

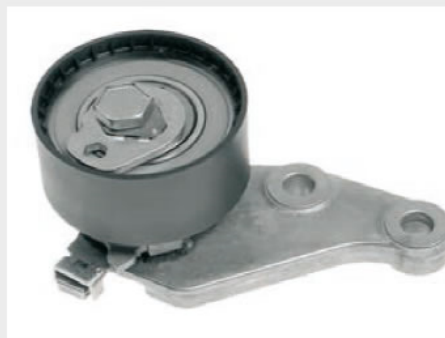
Izvedba prijašnje remenice

Zatezna remenica koja se isporučuje u kompletu izvedena je drukčije od remenice koje je bila prije montirana u vozilu. (podešavanje ekscentričnosti prema pokazivaču uz pomoć imbus ključa)

Sukladno uputama proizvod-ača, mora se montirati nova verzija umjesto prethodne prilikom zamjene remena.
