Technical *Info*

Modification du galet de guidage CT 975 K1 en CT 975 K3 – Opel 1,6 / 1,8 16 V

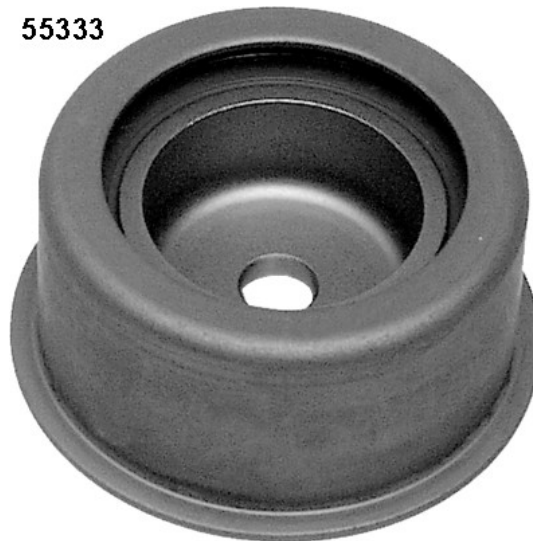
55333

Le galet de guidage fourni dans le kit est différent de celui monté sur le véhicule.

Lors du changement de courroie, le constructeur prescrit l'utilisation de la nouvelle version à enveloppe en matière plastique (55373) en lieu et place de l'ancienne version métallique (55333).

Fig. 1
Version à remplacer

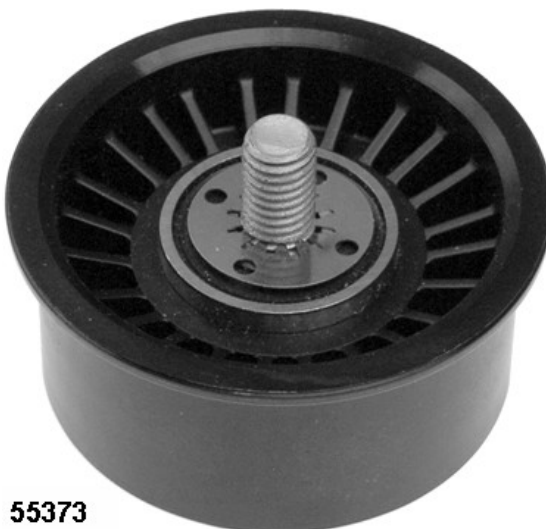
55373

Fig. 2
Nouveau galet de guidage

La nouvelle version est désormais pourvue d'une vis pré-montée et peut être directement remplacée.
