Technical *Info*

Umrüstung der Spanntechnik beim Ford 1,8 Diesel (CT 983 K1/K2)

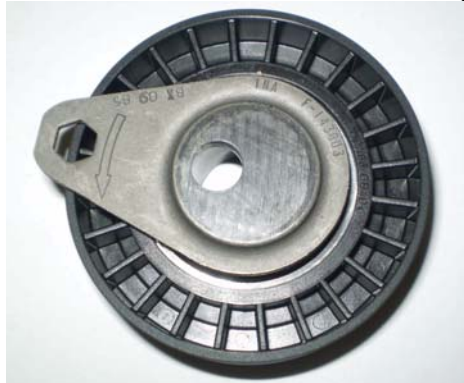
Abb. 1

Die Spannrolle im Kit ist technisch anders ausgeführt als werkseitig verbaut.

Zu ersetzende Ausführung

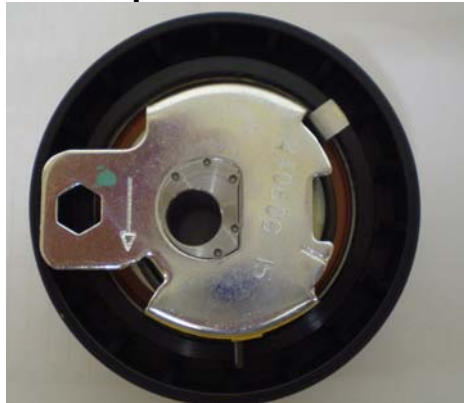
Abb. 2

Die neue Ausführung Spannrolle muss lt. Ford bei allen 1,8 Diesel Motoren beim fälligen Zahnriemenwechsel verbaut werden. Aufgrund des völlig geänderten Aufbaus stellt sich die Frage der korrekten Installation bzw. Einstellung.

Neue Spannrollentechnik

Die neue Ausführung ist eine halbautomatische Spannrolle, die an der Stelle des manuellen Spanners zentral montiert wird (50 Nm). Nach Montage des Zahnriemens, wie gewohnt, wird an der Scheibe mittels Inbusschlüssel vorn die Spannung in aufgeprägter Pfeilrichtung eingestellt. Dabei ist zu beachten, dass die Aussparung auf ca. 3 Uhr Stellung sich der Anschlag Nase gegenübersteht. In einigen älteren Ausführungen muss die Verkleidung um wenige 1/10 mm mit einer Feile im Bereich der Spannrolle nachgearbeitet werden.
