Technical *Info*

Changement de la technique du galet tendeur sur la Ford 1,8 Diesel (CT 983 K1/K2)

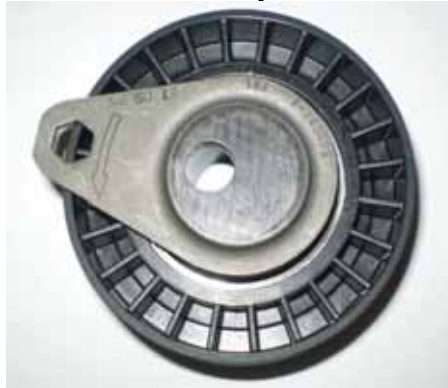
Le galet tendeur contenu dans le kit est d'une conception technique différente de celui au départ de l'usine.

Fig. 1
Version à remplacer

La nouvelle version est un galet tendeur semi-automatique qui est monté de façon centrale à la place du tendeur manuel (50 Nm). Après avoir monté la courroie de distribution comme d'habitude, la tension est réglée sur la poulie devant dans le sens de la flèche gravé, à l'aide d'une clé Allen. Veiller dans ce contexte à ce que l'évidement coïncide avec le doigt de butée approximativement en position 3 h. Pour certaines anciennes versions, le carter doit être ajusté de quelque 1/10 mm avec une lime au niveau du galet tendeur.

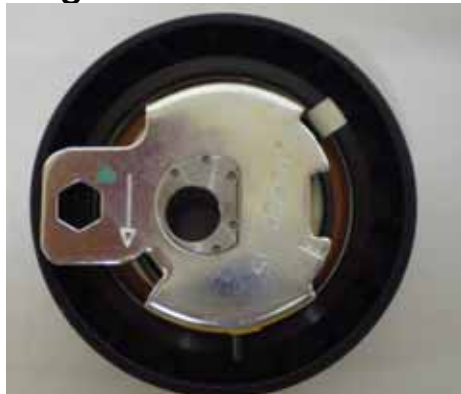
La nouvelle version du galet tendeur doit, selon Ford, être montée sur tous les moteurs 1,8 Diesel lorsque la courroie de distribution doit être changée. Vu la structure complètement modifiée, il s'agit de savoir comment installer et régler correctement le système.

Fig. 2
Nouvelles technique de galets tendeurs

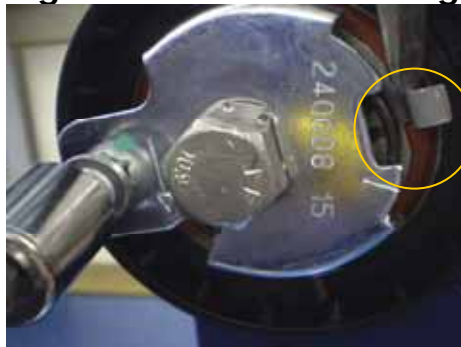
Fig. 3 Tension de consigne
