# Technical *Info*

**Remplacement du kit de de courroie synchrone CT 909 K5 pour VW/Audi/Skoda/Seat 1,8 T/2,0 par la nouvelle version CT 909 K10**  
(Remplacement des amortisseurs de tension hydrauliques par des galets tendeurs mécaniques)

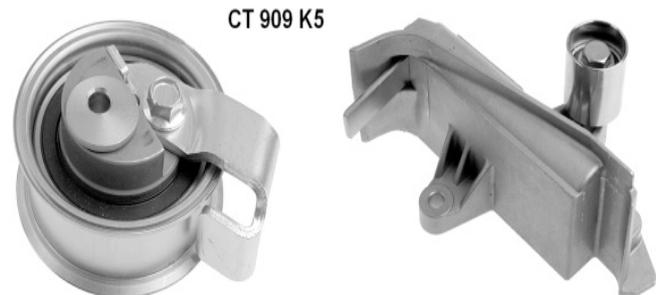
Certains composants du kit de courroie synchrone sont incompatibles avec le modèle monté (Illustration 1).

## Illustration 1 : modèle à remplacer

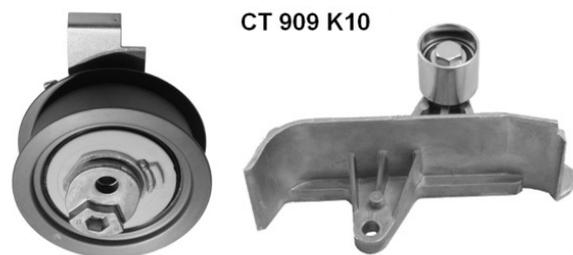
Les fabricants de l'équipement d'origine annoncent que les véhicules listés dans le catalogue sont désormais équipés d'un nouveau système avec galet tendeur. L'amortisseur de tension hydraulique, avec son petit galet de renvoi, est remplacé par un nouveau modèle avec galet qui ne comporte plus qu'une seule patte (Illustration 2).

## Illustration 2 : nouvelle technique
