Boletín Técnico – Noviembre 2011

Chevrolet Epica – Rodamiento de la rueda delantera – Comprobación del diseño ABS

Información técnica: VKBA 3937

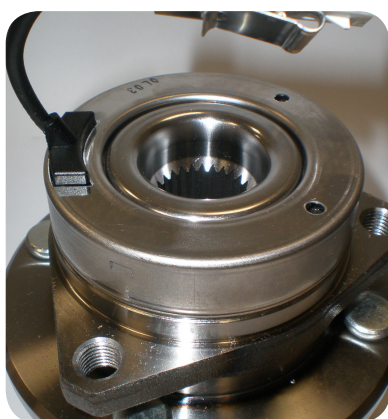
Nota: Diseño diferente del aro del sensor ABS montado en la parte posterior del cubo de rueda

Diseño tipo 1
Montaje de VKBA
3937 OK

Compruebe lo siguiente antes de montar el nuevo rodamiento. Deberá comprobar el rodamiento y el diseño ABS. Compárelo con la pieza antigua del coche para asegurarse de que es la versión correcta. Puede confirmarlo fácilmente con una comprobación visual de la parte posterior de la unidad.

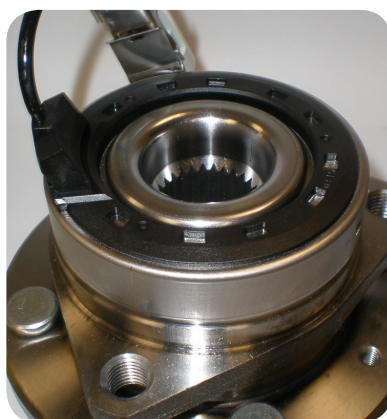
Los diseños ABS montados en rodamientos de rueda similares en algunos modelos Chevrolet pueden presentar un comportamiento diferente. Esta situación puede llevar al montaje de una unidad de rodamientos incorrecta y producir la activación de códigos de error ABS en modelos como el Epica de alrededor de 2007. Puede deberse a cambios en la fabricación o equipación del coche durante este periodo.

Diseño tipo 2
NO VKBA 3937
