SKF-ov tehnički bilten

VKBA 6543 – Obvezna zamjena prstenastih štitnika

VOLVO C30, C70 II, S40 II, V50

Obvezna zamjena prstenastih štitnika tijekom montaže ležaja kotača

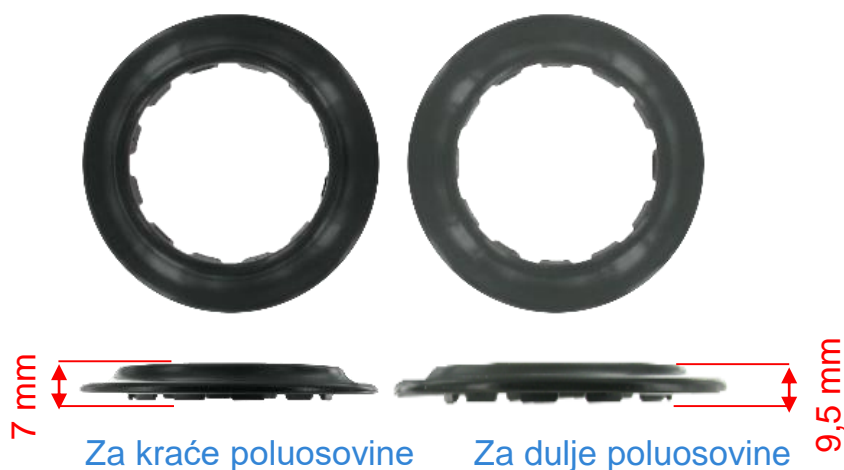
Sukladno preporukama proizvođača originalnih dijelova, zamijenite prstenaste štitnike tijekom montaže ležaja kotača. SKF ih je dodao u VKBA 6543 komplete ležaja kotača od serijskog broja 24 O. Zamjena prstenastih štitnika obvezna je zbog mogućih oštećenja tijekom demontaže i montaže ležaja kotača.

Napomena! Ovisno o duljini poluosovine, potrebno je zamijeniti samo jedan štitnik. Prije montaže novog ležaja kotača provjerite duljinu poluosovine.
