VKM 23244

Boletín Técnico – Febrero 2006

PSA 1.9 D (motores DW8) y PSA 2.0 HDi 8V (motores DW10)

VKM 23244 se ha sustituido por VKM 23246.

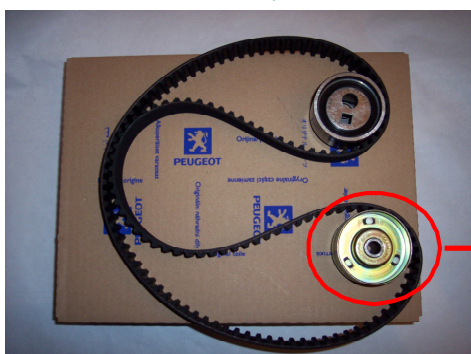
Contenido anterior del kit de piezas de recambio de equipos originales para VKMA 03244/03247

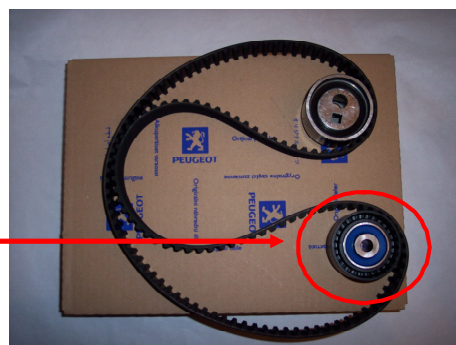
Contenido nuevo del kit de piezas de recambio de equipos originales para VKMA 03244/03247

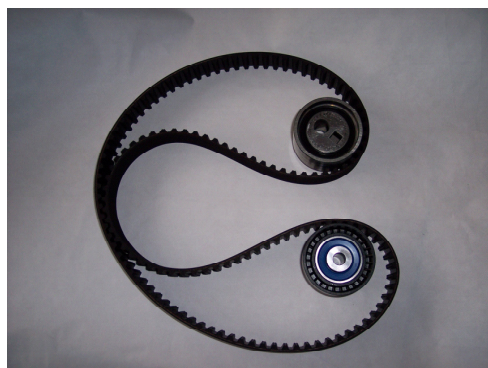
Contenido nuevo de SKF VKMA 03244/03247
