VKM 31012 – VKMA 31014

Bulletin technique - janvier 2012

AUDI, SEAT, SKODA, VW

Recommandations de montage

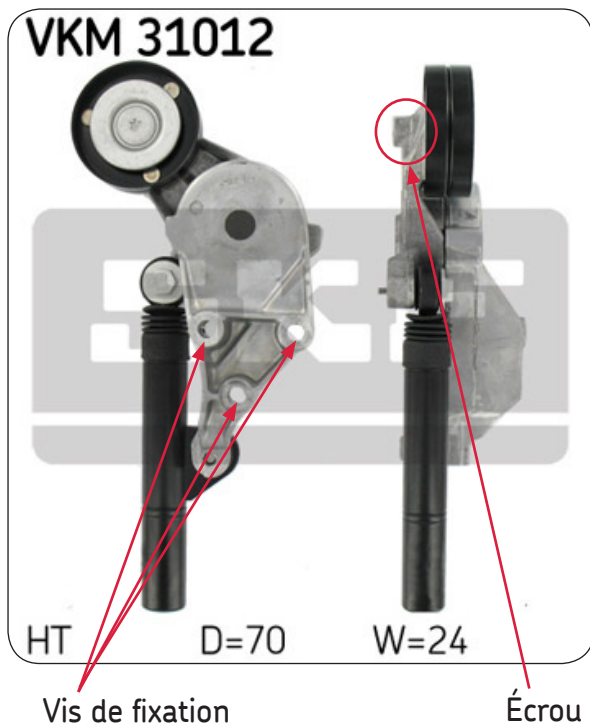
Sur les applications listées ci-dessus, le support du galet tendeur auxiliaire VKM 31012 risque de céder à proximité du point de fixation inférieur du piston hydraulique. Ce problème peut s'expliquer par :

Dans les 3 cas ci-dessus, le galet tendeur tente de compenser la poulie roue libre d'alternateur manquante et est soumis à des vibrations excessives. Le galet tendeur n'a pas été conçu pour fonctionner dans des conditions aussi extrêmes : le support du galet cède donc à proximité de la fixation inférieure du piston hydraulique.

SKF recommande fortement de changer l'ensemble du système accessoire – les kits SKF listés ci-dessous incluent la courroie, le galet tendeur et la poulie roue libre d'alternateur :

- VKMAF 31014-1 : VKMA 31014 + FAP VKM 03101
- VKMAF 31014-2 : VKMA 31014 + FAP VKM 03100
