# MCK0100,\* MCK0101, MCK0102, MCK0103, MCK1120

## TIPS FOR THE CORRECT FIXING OF THE CRANKSHAFT SCREW ON THE OIL PUMP FLANGE.

\* Screw and flange not supplied within kit MCK0100.

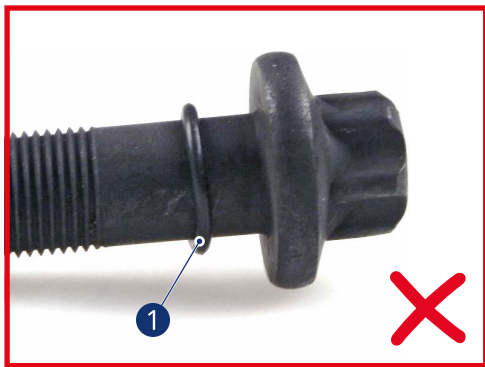
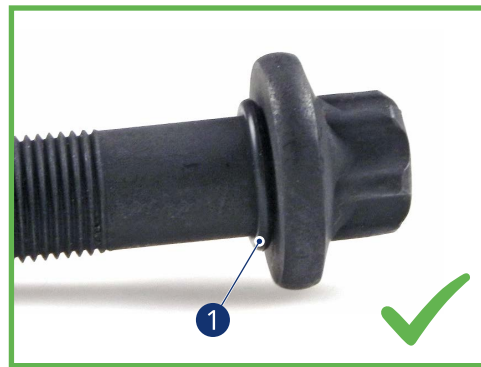
Durante l'installazione dei componenti forniti con il kit è necessario verificare la presenza e la posizione dell'**O-ring** ① sul gambo della vite.

Questo elemento (O-ring) non va assolutamente rimosso perché necessario per garantire la corretta tenuta tra gli elementi vite e flangia che vanno a contatto, in modo da evitare i trafileamenti di olio lubrificante.

Il corretto posizionamento dell'O-ring deve essere verificato prima del serraggio (in coppia) della vite sull'albero motore.

L'O-ring è correttamente posizionato quando è a ridosso della testa della vite.

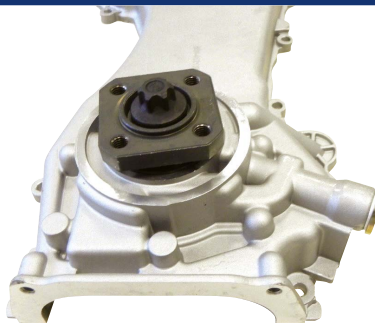
DETTAGLIO CARTER POMPA OLIO  
CON INSERITA FLANGIA E VITE

La vite viene inserita nel foro della flangia e la testa entra in contatto con la parte superiore della flangia.

L'O-ring si adagia sulla parte svasata della flangia e garantisce la tenuta dai trafileamenti di olio tra le due parti a contatto.

**Si consiglia di lubrificare l'O-ring in sede prima del posizionamento della vite.**

**Si raccomanda di serrare la vite con i seguenti valori di coppia compresi tra 47 e 52 Nm (72°-78°), secondo quanto indicato dal costruttore.**

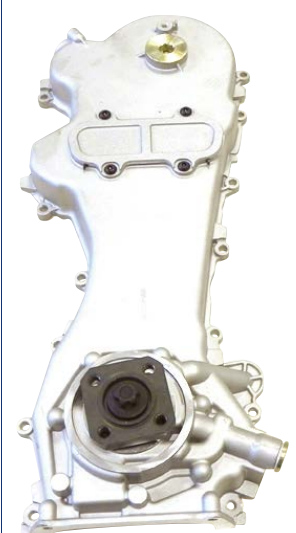
CARTER POMPA OLIO CON  
INSERITA FLANGIA E VITE

**Se l'O-ring non è correttamente posizionato**, al momento dell'inserimento della vite nel foro della flangia o durante il serraggio, potrebbe lacerarsi/rompersi entrando a contatto con il bordo svasato, pregiudicando così la tenuta.

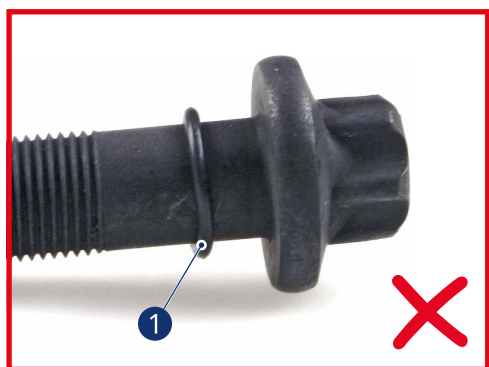
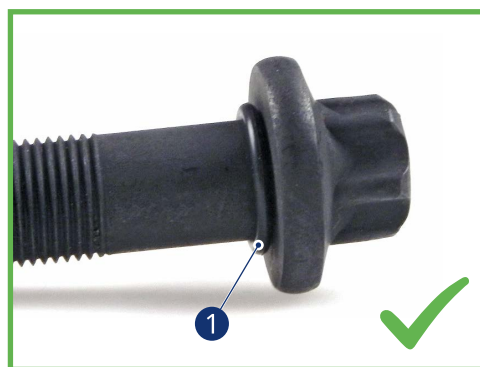
During the installation of kit components, it is necessary to verify the presence and the positioning of the **O-Ring 1** on the screw stem.

This O-Ring absolutely must not be removed because it is necessary to assure the correct seal between the two elements screw and flange that are in contact, so to avoid lubricating oil leaking.

The correct placement of the O-Ring must be verified before tightening (in torque) the screw on the crankshaft.

The O-Ring is correctly in place when it is close the screw head.

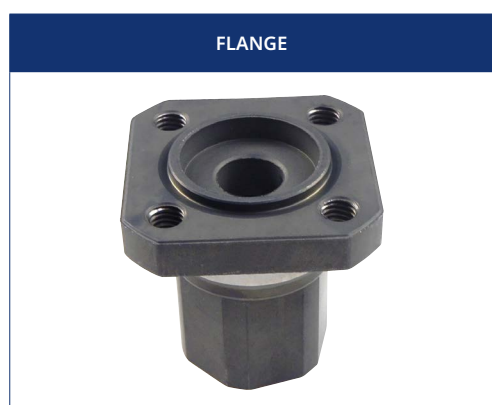
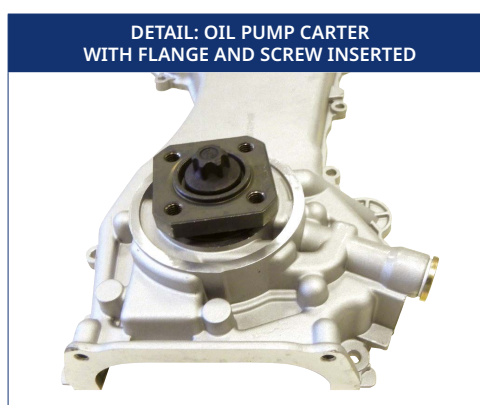
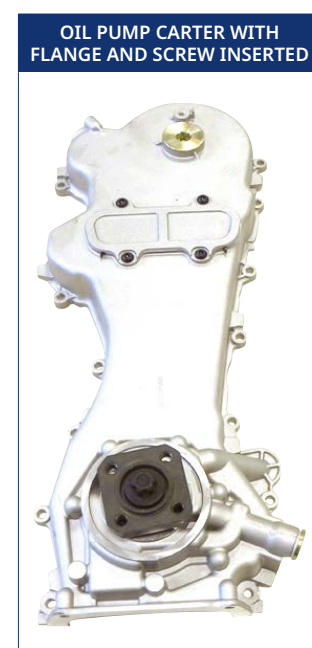
The screw is inserted into the flange bore and the screw head encounters the top of the flange itself. The O-Ring rests on the flared part of the flange and avoid oil leaking between the two parts.

**If the O-Ring is not correctly in place**, when inserting the screw into the flange hole or during the tightening, it may tear/break when it encounters the flared part of the flange, compromising the seal.

**It is recommended to lubricate the O-Ring (correctly placed) before the screw installation.**

**It is recommended to tighten the screw with following tightening torque values included between 47 e 52 Nm (72°-78°), or following the producer indications.**

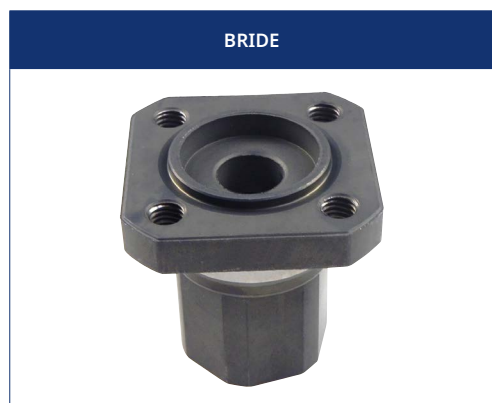
BRIDE

La vis s'insère à l'intérieur de la bride et la tête de vis se trouve sur le haut de la bride. Une fois la vis insérée, la tête de vis épouse parfaitement le rebord du haut de la bride et le joint torique positionné sous la tête de vis, permet d'éviter les fuites d'huile entre les deux pièces.

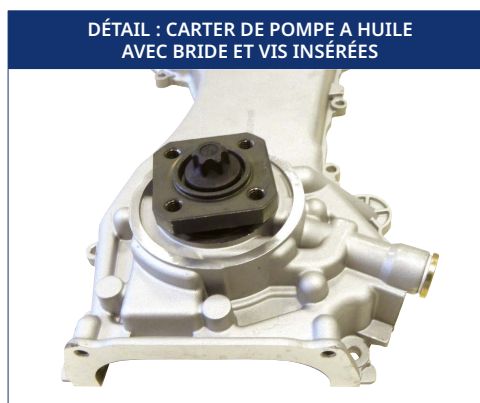
DÉTAIL : CARTER DE POMPE A HUILE  
AVEC BRIDE ET VIS INSÉRÉES

**Si le joint torique n'est pas correctement positionné**, lors de l'insertion de la vis dans le trou de la bride ou lors du serrage, il peut se déchirer/se casser en entrant en contact avec la partie évasée de la bride, compromettant ainsi, le joint.

**Il est recommandé de lubrifier le joint torique (correctement positionné) avant l'installation de la vis.**

**Il est recommandé de serrer la vis avec les valeurs de couple de serrage suivantes : entre 47 et 52 Nm (72°-78°), ou suivant les indications du fabricant.**
