# MCK0590 and MCK0592

## NEW TENSIONER

A new version of the tensioner contained in kits MCK0590 and MCK0592 is available.

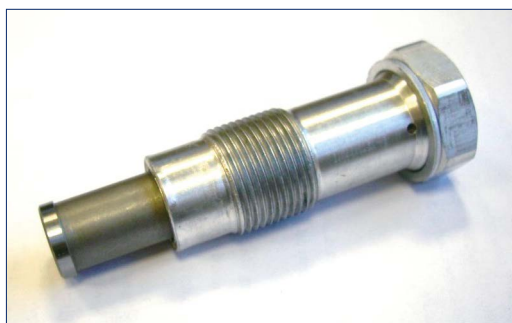
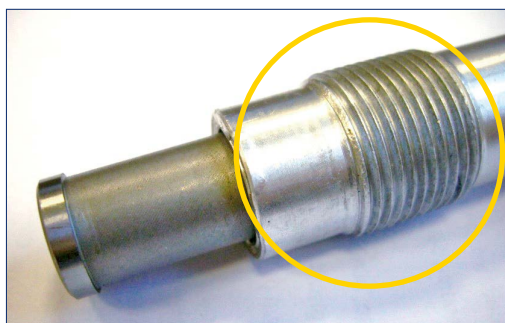
### Vecchia versione

Il precedente tenditore, codice **OE 11317797901** (lunghezza gambo 63 mm, complessiva di 86 mm), è stato sostituito dalla nuova versione, codice **OE 11318586699** (lunghezza gambo 66 mm, complessiva di 90 mm).

1. prolungamento della parte filettata (M22 x 1,5 mm) che ora si estende fino alla fine del gambo;
2. maggiore lunghezza del pistoncino (comunque di pochi millimetri).

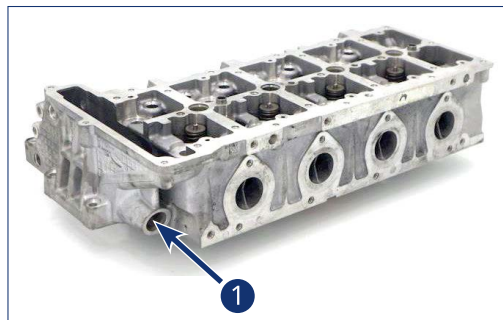
**Su di un limitato numero di veicoli**, questa variazione della lunghezza del gambo filettato richiede la modifica dell'alloggiamento sulla testata. Questa lavorazione si rende necessaria per innestare correttamente il tenditore.

In questa immagine viene indicata la sede del tenditore sulla testata.

Nel caso in cui, in fase di installazione sulla testata, la base del tenditore (nuova versione) risultasse sporgente, si renderà allora necessaria una modifica della sede estendendo la filettatura.

- Utilizzare un'utensile per la filettatura con le seguenti caratteristiche: M22 x 1,5 mm.
- Ripassare il foro filettato estendendo la filettatura per tutta lunghezza del foro (deve essere passante da parte a parte).
- Rimuovere eventuali sbavature dalla filettatura e pulire accuratamente la testata.
- Reinstallare il tenditore, verificare l'accoppiamento delle superfici.
- Serrare il tenditore a 70 Nm.

Infine, si raccomanda di pulire accuratamente le superfici per evitare che detriti possano entrare nel motore e nel sistema di lubrificazione.

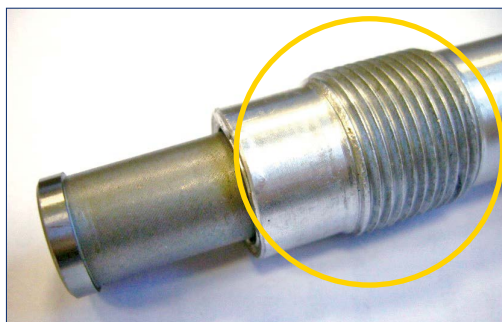
### Old version

The previous tensioner, part number **OE 11317797901** (shaft length 63 mm, overall length 86 mm) has been substituted by a new version, part number **OE 11318586699** (shaft length 66 mm, overall length 90 mm).

1. The threaded section (M22 x 1.5 mm) has been elongated and now extends to the end of the shaft.
2. The plunger is longer (just a few millimetres).

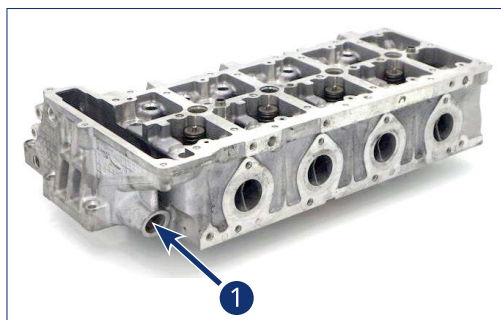
**On a limited number of vehicles**, this variation in length of the threaded shaft will require the housing on the head to be modified. This modification will be necessary in order to be able to correctly fit the tensioner.

This image shows the housing of the tensioner on the head.

In the event that when installed into the head, the base of the tensioner (new version) protrudes, it will be necessary to modify the housing by extending the thread.

- Use a threading tool with the following characteristics: M22 x 1.5 mm.
- Rethread the hole, extending the thread for the entire length of the hole (the thread must extend from one end to the other).
- Remove any shavings from the thread and carefully clean the head.
- Reinstall the tensioner, verifying that the surfaces couple.
- Tighten the tensioner to 70 Nm.

Lastly, carefully clean the surfaces to ensure that no debris can enter the engine and the lubrication system.

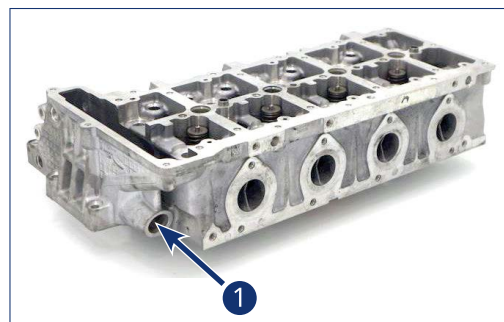
**Bei einer begrenzten Anzahl von Fahrzeugen,** erfordert diese Längenabweichung der Gewindewelle eine Änderung des Gehäuses am Kopf.

Diese Änderung ist erforderlich, um den Kettenspanner korrekt montieren zu können. Dieses Bild zeigt das Gehäuse des Kettenspanners am Kopf.

Für den Fall, dass beim Einbau in den Kopf die Basis des Kettenspanners (neue Version) herausragt, ist es notwendig, das Gehäuse zu modifizieren, indem das Gewinde verlängert wird.

- Verwenden Sie ein Gewindeschneidwerkzeug mit den folgenden Eigenschaften: M22 x 1,5 mm.
- Planen Sie die Bohrung neu, indem Sie das Gewinde über die gesamte Länge der Bohrung verlängern (das Gewinde muss von einem Ende zum anderen reichen).
- Entfernen Sie alle Späne aus dem Gewinde und reinigen Sie den Kopf sorgfältig.
- Setzen Sie den Spanner wieder ein und prüfen Sie, ob sich die Flächen koppeln.
- Ziehen Sie den Spanner mit 70 Nm an.

Reinigen Sie abschließend sorgfältig die Oberflächen, um sicherzustellen, dass keine Verunreinigungen in den Motor gelangen können.

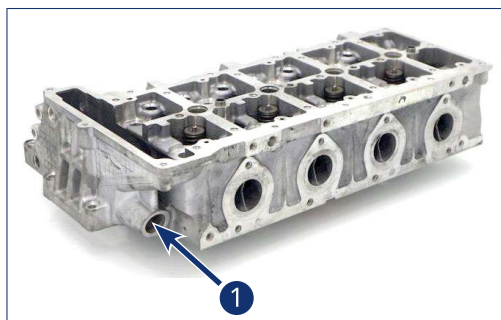
**Sur un nombre limité de véhicules**, cette variation de longueur de la tige fileté nécessitera de modifier le logement sur la culasse. Cette modification sera nécessaire afin de pouvoir monter correctement le tendeur.

Cette image montre le logement du tendeur sur la culasse.

Si, une fois installé dans la culasse, la base du tendeur (nouvelle version) dépasse, il sera nécessaire de modifier le logement en prolongeant le filetage.

- Utiliser un outil de filetage ayant les caractéristiques suivantes : M22 x 1,5 mm.
- Refiler le trou en prolongeant le fil sur toute la longueur du trou (le fil doit s'étendre d'un bout à l'autre).
- Retirer les copeaux du fil et nettoyer soigneusement la culasse.
- Remonter le tendeur en vérifiant que les surfaces s'accouplent.
- Serrer le tendeur à 70 Nm.

Enfin, nettoyer soigneusement les surfaces pour vous assurer qu'aucun débris ne pénètre dans le moteur et le système de lubrification.

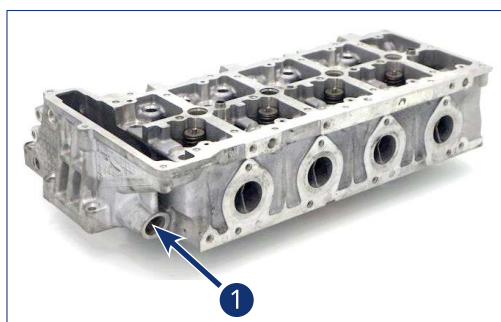
**En un número limitado de vehículos**, esta variación en la longitud del eje roscado requerirá que se modifique la carcasa de la cabeza. Esta modificación será necesaria para poder ajustar correctamente el tensor.

Esta imagen muestra la carcasa del tensor en la cabeza.

En el caso de que al instalarlo en el cabezal sobresalga la base del tensor (nueva versión), será necesario modificar la carcasa alargando la rosca.

- Utilizar una herramienta de roscado de las siguientes características: M22 x 1,5 mm.
- Vuelva a enhebrar el agujero, extendiendo la rosca por todo el largo del agujero (la rosca debe extenderse de un extremo al otro).
- Retirar las virutas y limpiar con cuidado la cabeza.
- Reinstale el tensor, verificando que las superficies se acoplen.
- Apretar el tensor a 70 Nm.

Por último, limpie cuidadosamente las superficies para asegurarse de que no entren residuos en el motor y el sistema de lubricación.

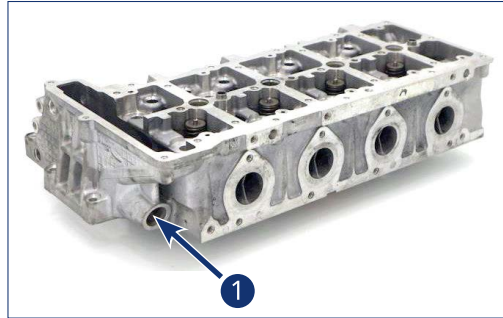
Dişli milin uzunluğunda gerçekleştirilen bu değişiklik, **sınırlı sayıda araçta** kafadaki gergi muhafazasının değiştirilmesini gerektirecektir. Gergiyi doğru takabilmek için bu değişiklik gerekecektir.

Bu şekilde kafadaki gergi muhafazası gösterilmektedir.

Kafaya takıldığı zaman gergi tabanının (yeni versiyon) dışarıya doğru çıkıntı yapması durumunda, dişliyi uzatarak muhafazayı değiştirmek gerekecektir.

- Aşağıdaki özelliklere sahip bir diş çekme aleti kullanın: M22 x 1.5 mm.
- Diş, deliğin tüm uzunluğu boyunca uzayacak şekilde delikte yeniden diş açın (diş bir uçtan diğerine uzanmalıdır).
- Dişlerdeki talaşları çıkarın ve kafayı dikkatlice temizleyin.
- Gergiyi yeniden takarak yüzeylerin birleştiğini doğrulayın.
- Gergiyi 70 Nm torkla sıkın.

Son olarak, atıkların motora ve yağlama sistemine girmesini önlemek için yüzeyleri dikkatlice temizleyin.
