febiEXAKT

Kit de distribution

febi n° 14110

Pour
Opel Corsa B, Tigra A,
Astra F 1,4 16V et 1,6 16V,
ainsi que **Vectra B 1,6 16V et 1,8 16V** sauf 1,8 XE (Réf OE 1606 274)

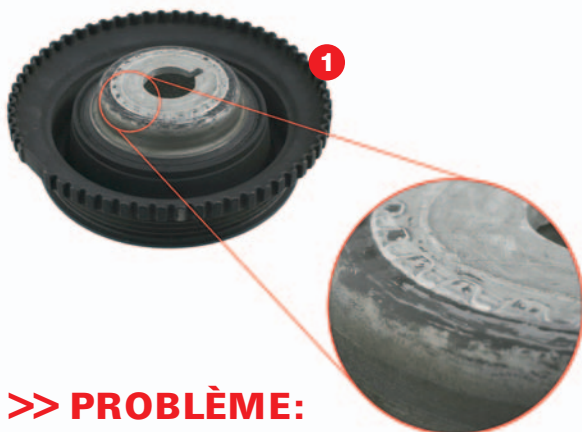
Déchirure de la courroie crantée.

Le constructeur du véhicule a modifié la fabrication de la poulie d'entraînement à courroie.

Le léger porte-à-faux de l'ancienne poulie à courroie (voir photo 1) peut user prématurément le flanc de la courroie crantée.

La courroie crantée étant ainsi inclinée risque de se déchirer prématurément et causer des dommages importants dans le moteur.

febi bilstein recommande, avant de démonter le kit d'origine afin de monter le kit febi 14110, de vérifier si la poulie d'entraînement à courroie présente un porte-à-faux et, le cas échéant, de la remplacer par la nouvelle version (voir photo 2) (Opel Réf.OE 5614 430). La nouvelle poulie d'entraînement à courroie épouse mieux la courroie crantée, garantissant
