Rodillo tensor

N.º febi 21764

N.º de comp. 036 109 243 J

apto para
Seat Cordoba,
Seat Ibiza II, III (1.4 16V AFH, 1.0 16V AVZ)
VW Polo 3 (1.4 16V AFH)

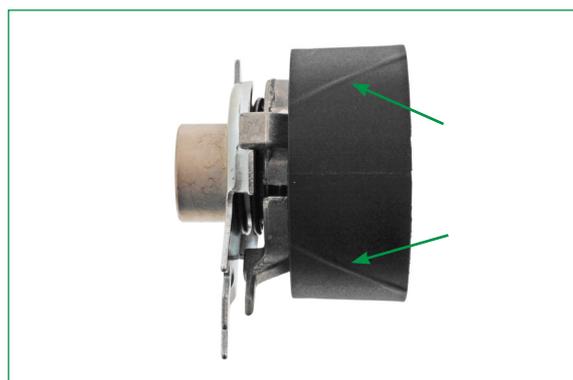
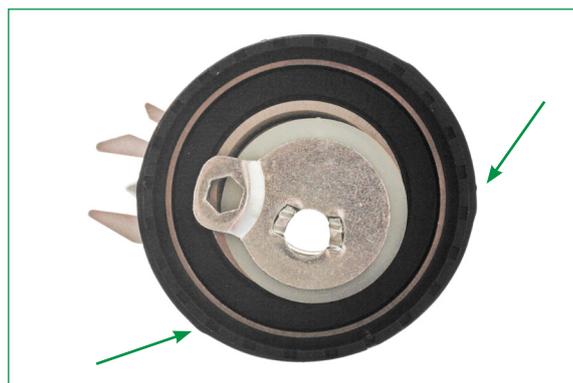
El rodillo tensor provoca oscilaciones en la correa dentada que generan ruidos.

La versión original del rodillo tensor (n.º de comp. 036 109 243 D y 036 109 243 G) tiene una forma redonda. La forma redonda provoca las oscilaciones en la correa dentada y los ruidos descritos. Esta versión se ha sustituido y ya no está activa en VW.

Las elevaciones en diagonal de la superficie de rodamiento del rodillo tensor no son un defecto. El par de apriete del tornillo de rodillo tensor es de 20 Nm.

febi recomienda el uso del rodillo tensor febi 21764 (nº de comp. 036 109 243 J). Este rodillo tensor optimizado se ha desarrollado de forma especial para las aplicaciones arriba indicadas. La superficie de rodamiento del rodillo tensor tiene elevaciones en diagonal (ver fotos). Se ha diseñado así para lograr una marcha uniforme de la correa dentada. La superficie de rodamiento no uniforme reduce las oscilaciones en la correa dentada. Al mismo tiempo, esto permite una vida útil superior de la correa.
