## Volnoběžka alternátoru se spojkou

### febi č. 30816

vhodná pro  
**VW Touareg, Multivan T5, Transporter T5**  
s motory 2.5 TDI a 5.0 TDI

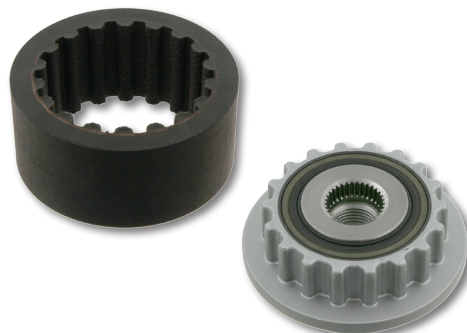
Silné vibrace a neobvykle silný hluk v oblasti pomocného hnacího ústrojí mohou být známkou trhliny spojky alternátoru.

Spojka alternátoru přenáší točivý moment na alternátor a kompresor klimatizace, aby tlumila vibrace mezi oběma spojenými hřídelemi. Souosost a intervaly výměny zde hrají rozhodující roli. Při výměně volnoběžky alternátoru a spojky alternátoru by proto měl být demontován také alternátor popř. kompresor klimatizace. Alternátor je zamontován společně s držákem. Když se oba tyto díly oddělí, po montáži nesouhlasí základní seřízení alternátoru. To má za následek, že souosost již není správná a spojka alternátoru se může utrhnout (viz obr. 1). Příčinou závady však může být i vadná volnoběžka alternátoru. Kvůli ní je spojka alternátoru přetížena, což může rovněž vést k jejímu utržení.

Protože alternátor by neměl být oddělován od držáku, je nutné jej při opravě demontovat a opět namontovat kompletně s držákem. febi bilstein doporučuje bezpodmínečně dodržovat intervaly výměny volnoběžky alternátoru a spojky alternátoru: U vozidel bez naftového částicového filtru (DPF) by se měla výměna provést každých 150000 km, u vozidel s DPF každých 180000 km.

febi bilstein doporučuje při výměně spojky alternátoru vždy vyměnit také volnoběžku alternátoru. Proto nabízíme spojku včetně řemenice v kompletní sadě (febi 30816/viz č. 070 903 201 E S1). Volnoběžka alternátoru (febi 26958/viz č. 070 903 201 C) a spojka (febi 30798/viz č. 070 903 327 D) jsou k dostání jednotlivě.
