Remenica na generatoru sa kvačilom

febi Br. 30816

Odgovara za
**VW Touareg, Multivan T5, Transporter T5
mit 2.5 TDI und 5.0 TDI Motoren**

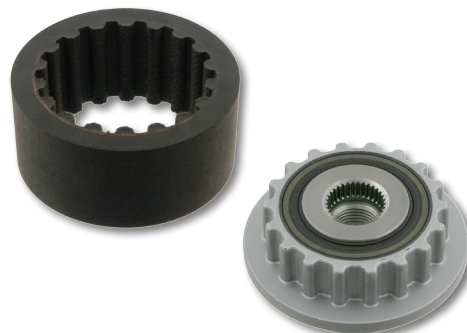
Jake vibracije i neobična jaka buka mogu u djelu prenosa mikro remena mogu biti indikator da je došlo do napuknuća kvačila u remenici generatora.

Kvačilo u remenici prenosi obrtni moment na generator i kompresor klime. Zadaća mu je da umanjí vibracije između te dvije komponente. Faza remena odnosno remenice alternatora i remenice kompresora klime, te interval zamijene su jako bitne stavke kod ovog sistema. Kod zamijene remenice generatora i zamijene kvačila trebalo bi se izgraditi generator i kompresor klime. Generator je zajedno sa jednim nosačem ugrađen o vozili. Ako se pri zamijeni remenice ili kvačila taj nosač demontira sa generatora, onda nakon ponovne ugradnje više nije isprava osnovna pozicija, odnosno faza generatora. Do može dovesti do toga da generator nije pravilno u fazi i postoji mogućnost da se kvačilo može otkinuti. (vidi sliku br. 1). Isto tako može biti remenica ne ispravna. Zbog toga se prekomjerno opterećuje kvačilo šta isto može do toga dovesti da se kvačilo otkine.

Kako se generator i nosač ne smiju razdvajati, trebalo bi ga prilikom reparacije kompletno izgraditi i ugraditi sa nosačem.
febi bilstein preporučuje obavezno da se pridržavate intervala zamijene remenice i kvačila: kod vozila bez (DPF) filtra je interval 150.000 km, kod vozila sa (DPF) filtrom na 180.000 km.

febi bilstein preporučuje kada mijenjate kvačilo na generatoru da isto uvijek zamijenite i remenicu. Zato vam nudimo kompletan set (kit) koji sadrži kvačilo i remenicu. (febi 30816 / usporedni br. 070 903 201 E S1). remenica (febi 26958 / usporedni br. 070 903 201 C) i kvačilo (febi 30798 / usporedni. br. 070 903 327 D) su i pojedinačno dostupni.
