febiEXAKT

Натяжитель цепи

febi № 26751

ПОДХОДИТ ДЛЯ
двигателей Mercedes-Benz M271

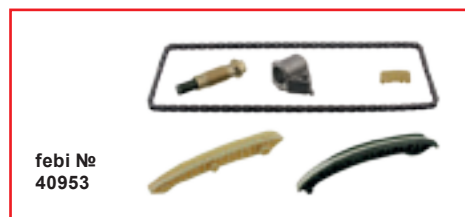
Производителем автомобиля была изменена конструкция натяжителя цепи. У первоначальной версии натяжителя (ср. № 271 050 04 11) был встроен обратный клапан. В новой измененной версии натяжителя (ср. № 271 050 06 11) он отсутствует (рис. 1).

Чтобы предотвратить вышеописанную проблему, febi bilstein рекомендует при замене натяжителя цепи также менять и держатель. febi bilstein предлагает два комплекта (febi 40953 и febi 40954), в состав которых входит держатель с интегрированным обратным клапаном.

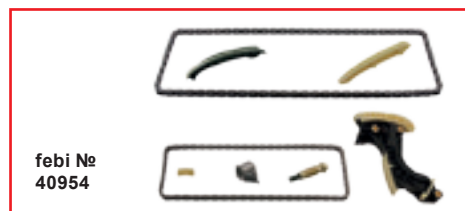
При установке натяжитель цепи вкручивается в держатель, в который интегрирован обратный клапан (рис. 2). Этот клапан регулирует объем масла таким образом, чтобы давление на поршень натяжителя оставалось неизменным при колебаниях давления масла.

Если обратный клапан в держателе функционирует не должным образом, возможен отток масла назад. Следовательно натяжитель цепи не может натянуть ее как надо, хотя он заменен на новый. Особенно при запуске двигателя и больших нагрузках это может привести к поломке двигателя.
