# febi 103078

Audi, Seat, Skoda, Volkswagen

Vários modelos, motores 1.6 e 2.0 TDi

## Bomba de Água

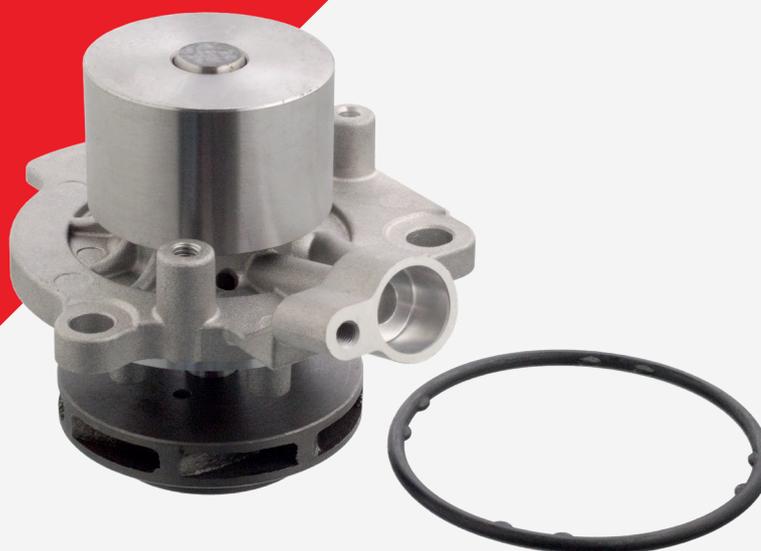
Sobreaquecimento do motor, temperatura do líquido de refrigeração acima de 110 °C e fraco desempenho do sistema de climatização interior do veículo. Códigos de avaria relativos ao sistema de refrigeração registados na unidade de controlo do motor.

A bomba de água aplicada nestes veículos possui um colar controlado pela ECU, que interrompe o fluxo do líquido para tornar o motor mais eficiente termicamente. No entanto, o colar pode ficar bloqueado ou o atuador de plástico pode partir ou desencaixar do veio.

Certifique-se que o motor está frio e, em seguida, remova o tampão do reservatório do líquido de refrigeração. Desconecte o tubo pequeno que está na parte superior e encaminhe a saída do tubo para o bocal do reservatório. Com o motor ao ralenti, deve verificar-se um pequeno fluxo de líquido de refrigeração. O fluxo deve aumentar em função da rotação do motor. Se o fluxo não aumentar, significa que a bomba de água está danificada.

**Substitua a bomba de água danificada pela febi 103078, bomba de água convencional, que elimina o potencial de falha causado pelo colar. O atuador/solenóide deve ser removido da bomba antiga e instalado na nova bomba. Desta forma o sistema de gestão do motor pode reconhecê-lo. No caso de não aplicar o atuador/solenóide o sistema irá registar o erro.**

Encha o circuito de refrigeração com o anticongelante correto e em seguida purgue o circuito. Finalmente, efetue o procedimento de purga do sistema de refrigeração, utilizando o equipamento específico, para expelir todo o ar do sistema.
