febi 108255

Nissan Almera, Almera Tino, Expert,
Micra, Note, Primera,
Sunny, Wingroad com motores a
gasolina 1.0, 1.2, 1.4, 1.5, 1.6, 1.8

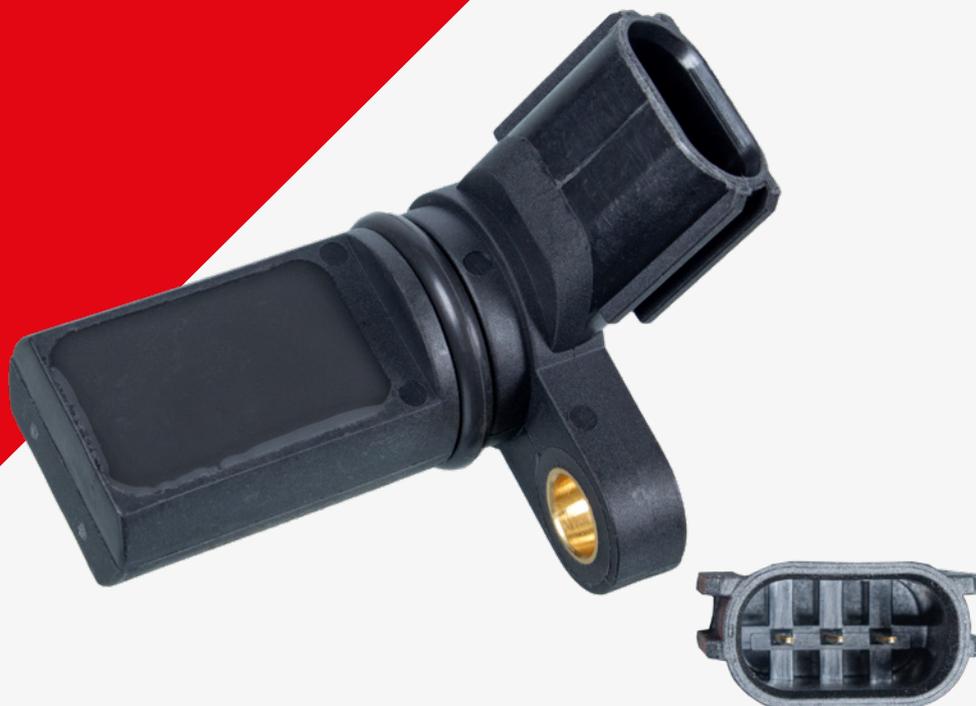
Sincronização incorreta entre a cambota e a árvore de cames, revelando sintomas de pouca aceleração e comportamento irregular da rotação do motor.

A unidade de comando do motor pode apresentar vários códigos de avaria memorizados, como por exemplo, P0011 Sincronização da árvore de cames "A" (bancada 1), P0335 Sensor de rotação da cambota, e P0340 Sensor de posição da árvore de cames. Estes códigos de avaria podem ser diagnosticados com uma simples substituição do sensor.

Quando diagnosticadas estas avarias, estes motores estão propensos a problemas de sincronização, que pode resultar nos sintomas acima descritos. A causa para a perda de sincronismo acontece, geralmente, devido ao alongamento da corrente de distribuição.

Verifique a posição e o alinhamento da distribuição e substitua os componentes que apresentarem desgaste, se necessário, antes de assumir a falha do sensor da cambota ou da árvore de cames.

A falha na verificação de todos os aspetos do sistema pode resultar num diagnóstico errado.
