# febi 176483, 176525

**Applicabile a:**  
Audi e Volkswagen vari modelli con  
motore V6 TDi

## Collettore di aspirazione con servomotore valvola turbolenza e guarnizione

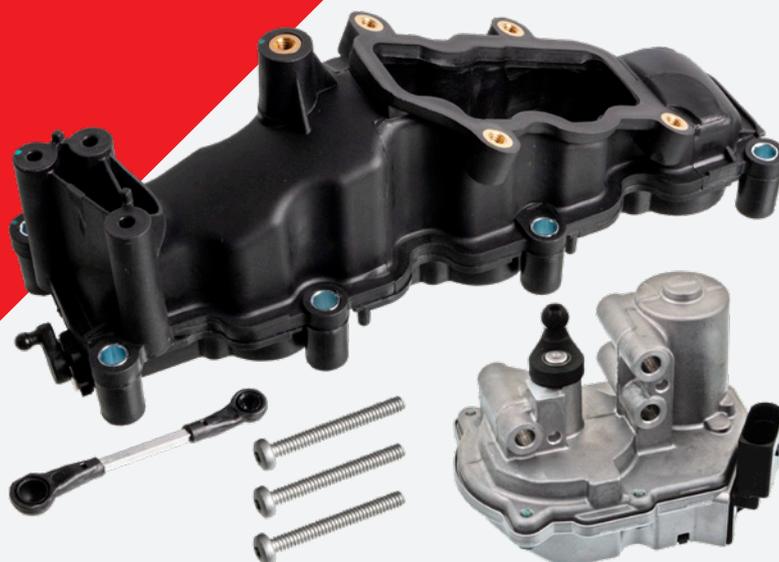
Le prestazioni del motore e la guidabilità sono scarse e la spia del motore è accesa.

L'accumulo di carbonio in eccesso nel collettore di aspirazione impedisce l'apertura o la chiusura completa delle alette di turbolenza. Ciò mette a dura prova il collegamento e l'attuatore, portando a un collegamento rotto o usurato. Di conseguenza, l'attuatore funziona al di fuori delle tolleranze progettate e nella centralina del motore viene registrato il seguente codice di errore: P2015 - posizione/segnale dell'aletta del collettore di aspirazione non corretto.

Per questa riparazione, febi fornisce un kit combinato contenente il collettore di aspirazione, la guarnizione, il motore di regolazione della valvola di turbolenza e il leveraggio per ciascun collettore.

A seguito della sostituzione, l'aletta deve seguire una procedura di "apprendimento" - per questo è necessario uno strumento diagnostico adatto.
