# febi 21764

Seat Cordoba,  
Seat Ibiza II, III (1.4 16V AFH, 1.0 16V AVZ)  
VW Polo 3 (1.4 16V AFH)

## Spannrolle

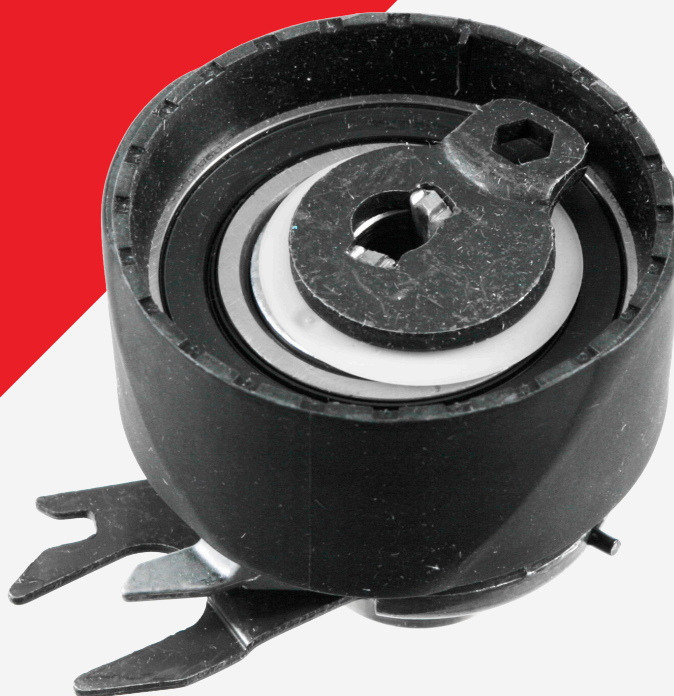
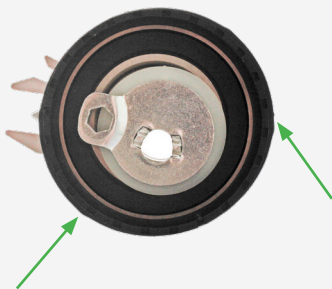
Die Spannrolle verursacht Zahnriemenschwingungen und folglich Geräusche.

Die ursprüngliche Version der Spannrolle (Vergl. Nr. 036 109 243 D und 036 109 243 G) hat eine runde Form. Die runde Form führt zu den beschriebenen Zahnriemenschwingungen und Geräuschen. Diese Version ist bei VW ersetzt worden und nicht mehr aktiv.

Die Lauffläche der Spannrolle mit diagonal verlaufenden Erhebungen ist kein Defekt! Das Anzugsdrehmoment der Spannrollenschraube beträgt 20 Nm.

febi empfiehlt die Verwendung der Spannrolle febi 21764 (Vergl. Nr. 036 109 243 J). Diese geräuschoptimierte Spannrolle wurde speziell für die oben genannten Anwendungen entwickelt. Die Lauffläche der Spannrolle hat diagonal verlaufende Erhebungen (siehe Fotos). Dies ist so gewollt, um einen gleichmäßigeren Lauf des Zahnriemens zu erreichen. Durch die ungleichmäßige Lauffläche wird die Zahnriemenschwingung reduziert. Gleichzeitig wird dadurch auch eine längere Lebensdauer des Zahnriemens erreicht.
