febi 21764

Seat Cordoba,
 Seat Ibiza II, III (1.4 16V AFH, 1.0 16V AVZ)
 VW Polo 3 (1.4 16V AFH)

N.º de comp. 036 109 243 J

Rodillo tensor

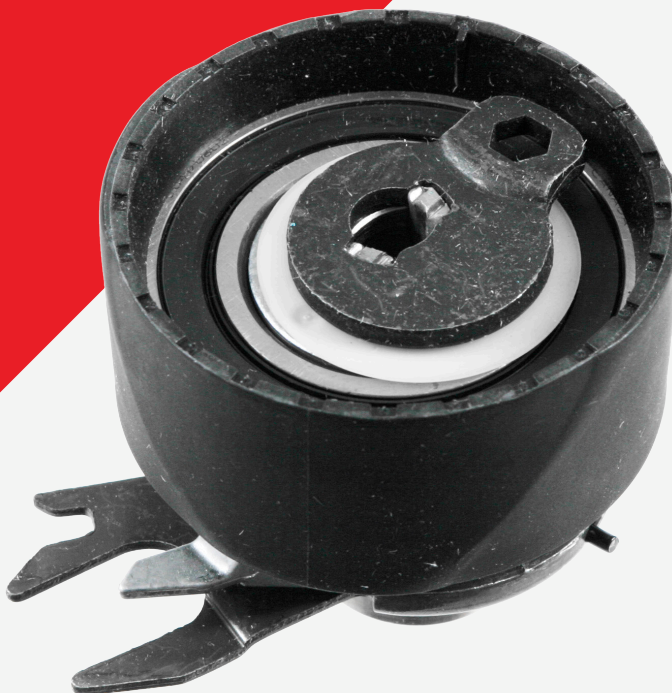
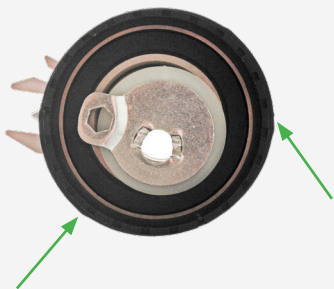
El rodillo tensor provoca oscilaciones en la correa dentada que generan ruidos.

La versión original del rodillo tensor (n.º de comp. 036 109 243 D y 036 109 243 G) tiene una forma redonda. La forma redonda provoca las oscilaciones en la correa dentada y los ruidos descritos. Esta versión se ha sustituido y ya no está activa en VW.

Las elevaciones en diagonal de la superficie de rodamiento del rodillo tensor no son un defecto. El par de apriete del tornillo de rodillo tensor es de 20 Nm.

febi recomienda el uso del rodillo tensor febi 21764 (n.º de comp. 036 109 243 J). Este rodillo tensor optimizado se ha desarrollado de forma especial para las aplicaciones arriba indicadas. La superficie de rodamiento del rodillo tensor tiene elevaciones en diagonal (ver fotos). Se ha diseñado así para lograr una marcha uniforme de la correa dentada. La superficie de rodamiento no uniforme reduce las oscilaciones en la correa dentada. Al mismo tiempo, esto permite una vida útil superior de la correa.
