febi 21764

Seat Cordoba,
Seat Ibiza II, III (1.4 16V AFH, 1.0 16V
AVZ) VW Polo 3 (1.4 16V AFH)

Referência OE 036 109 243 J

Tensor de correia de distribuição

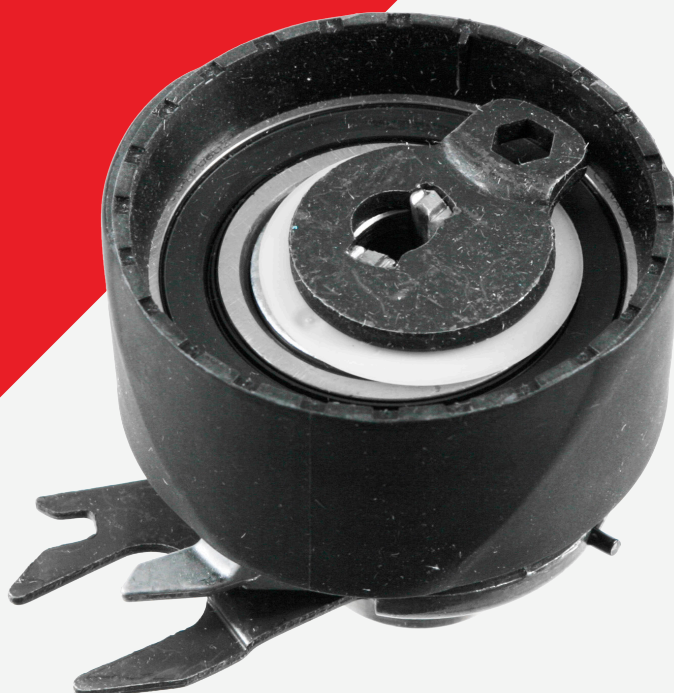
O tensor de correia provoca vibrações na correia de distribuição, o que leva à existência de ruído.

A versão original do tensor de correia de distribuição (ref. no. 036 109 243 D e 036 109 243 G) tem um formato redondo. Esta versão foi substituída pela OE e não se encontra disponível para venda.

A superfície de funcionamento do tensor com elevações diagonais não é um defeito de fabrico! O valor de aperto do parafuso do tensor é de 20Nm.

A febi recomenda a utilização do tensor de correia de distribuição 21764 (OE 036 109 243 J). Este tensor de corrente, otimizado em termos de ruído, foi especialmente desenvolvido para as aplicações descritas acima. A superfície de funcionamento do tensor de correia tem elevações diagonais (ver imagens). Isto é propositado de forma a garantir que a correia funcione suavemente. A superfície irregular reduz a vibração da correia de distribuição. Simultaneamente, conduz a um aumento da vida útil da correia de distribuição.
