# febi 30097, 33673, 24407, 24429, 39793

Ford Mondeo (01), Transit (00),  
e modelos Jaguar X-Type  
equipados com ar condicionado

Motor: 2.0 TDCi e 2.2 TDCi

## Polie amortecedora para cambota

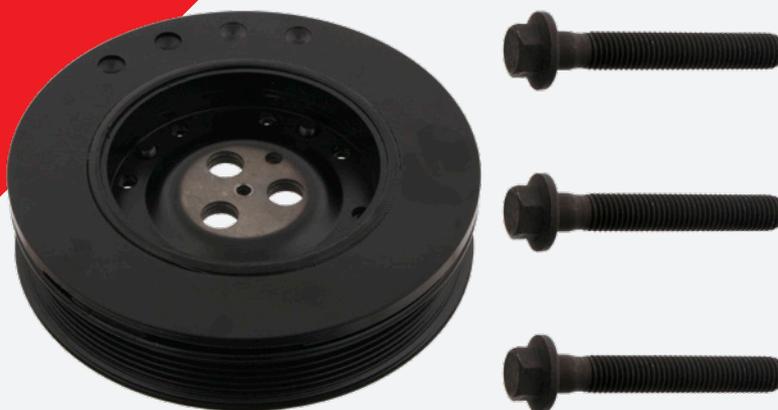
Ruído excessivo e vigoroso, em simultâneo com vibração proveniente da área da correia auxiliar assim que o motor inicia ao ralenti ou a baixas rotações.

A exposição aos detritos da estrada, ciclos de calor constantes e a absorção das cargas superiores às tolerâncias de concepção do motor podem resultar no desgaste do componente de borracha, conduzindo assim a falhas. Se não for reparado, poderá resultar na falha da cambota.

O fabricante de veículo atualizou a produção da polie amortecedora - se a polie da cambota apresentar a referência 4C1Q-XXXXX-C1A ou 4C1Q-XXXXX-C1B, deverá ser substituída. A peça de substituição febi (30097) cumpre com as mais recentes especificações do fabricante do veículo e é produzida com os materiais de elevada qualidade para assegurar uma solução de reparação otimizada.

Verifique se o sistema de acionamento auxiliar, sistemas de ignição e de alimentação de combustível estão nas condições adequadas às recomendações do fabricante de veículo. Remova e inspecione a polie amortecedora e os restantes componentes do acionamento auxiliar, e substitua se necessário.

A febi recomenda substituir, em conjunto com a polie amortecedora e parafusos de fixação, os componentes do sistema de acionamento auxiliar:
