febi 45956

Volkswagen, Audi, Seat und Skoda
(verschiedene Modelle)

Distributiekettingset en nokkenasbeugel

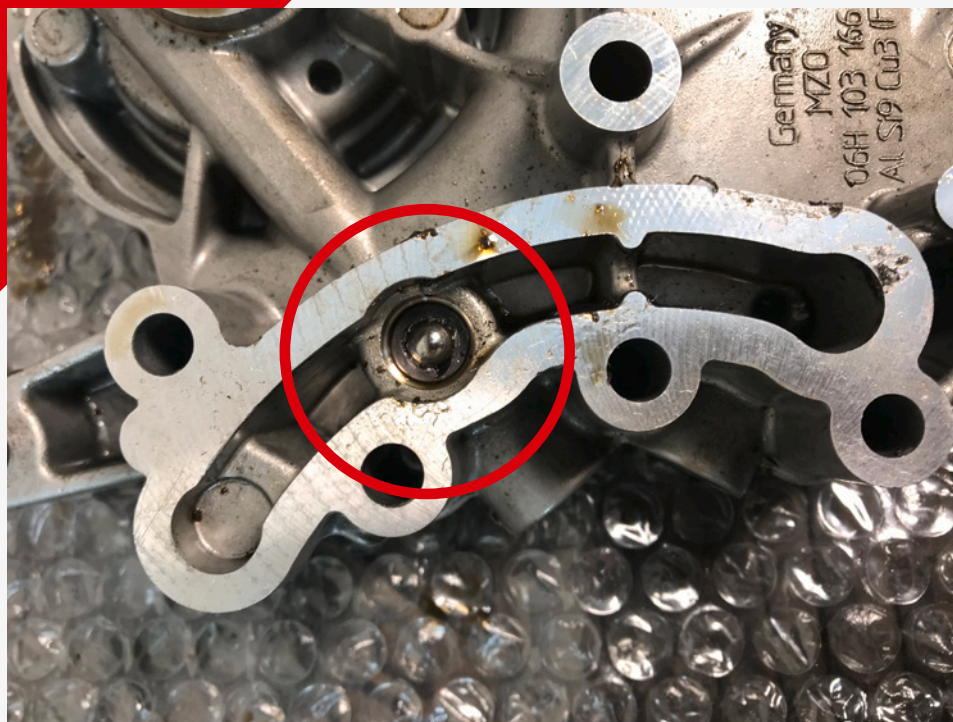
Afbeelding 1

Verlenging distributieketting. Storing in de olieterugslagklep voor de regeling van de nokkenastiming.

Als de uitgelezen gegevens meer dan 5 graden vermelden bij stationair draaien of tijdens een test met volledig geopende gasklep, is het scherm voor de olieterugslagklep in de beugel voor de nokkenasversteller losgekomen en blijven steken in de stuurklep van de nokkenasversteller en de nokkenasversteller aan de inlaatzijde (afb. 1).

Als het oliescherm aanwezig is en de mechanische timing correct is, controleert u of de stuurklep van de nokkenas aan de inlaatzijde beschadigd is, of nog of het uiteinde van de klep losgekomen is, waardoor een deel van de stuurklep in de opening van de versteller achterblijft.

Vervang de distributiekettingset, de beugel voor de nokkenasversteller, de nokkenas aan de inlaatzijde en de stuurklepversteller.

Volg de procedures van de autoconstructeur tijdens de inspectie en vervanging. Het verdient aanbeveling om tijdens de reparatie ook de motorolie en het filter te vervangen.
