PKW

Ausfall Turbolader, Leistungsmangel, Notlaufprogramm Motor

Fahrzeughersteller: Mercedes Benz
Motorcode: OM642
Turbolader: 127815, 127818, 128126, 128707

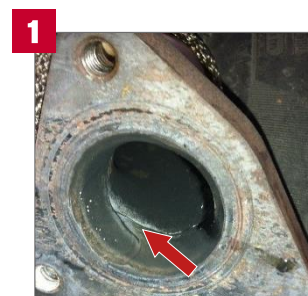
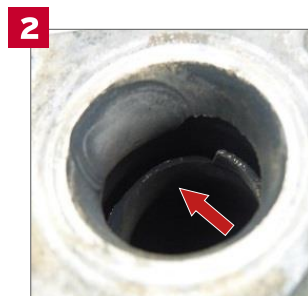
Turbomotoren haben einen großen Luftmassenbedarf im Volllastbereich. Entsprechend groß sind die Ansaug- und Abgasrohre dimensioniert. Im Leerlauf sinkt dieser Bedarf auf ein Sechstel ab. Durch das Fahren im niedrigen Drehzahlbereich kommt es durch das geringere Abgasvolumen zu Resonanzschwingungen im Auspuffkrümmer. Diese Schwingungen führen zum Ausbrechen von Teilen aus den inneren Verrohrungen. Äußerlich sind keine Schäden sichtbar.

Die Teile beschädigen das Turbinenrad, die VTG und können die Funktion des E-Stellers beeinträchtigen. Bei der Demontage ist der Abgaskrümmmer und Turbinengehäuse zu prüfen. Sind Risse, Bruchstücke oder Fremdkörper zu erkennen, sind Abgaskrümmmer und Turbolader zu ersetzen.
