## Geräusche und Leistungsmangel am Turbo 1.4 TSI Artikelnummer 127769 / MHI 49T73-01005

Verwendet in Motoren: 1.4TSI / 1.4 TFSI

Motorcodes: CAXA; CAXC; CMSA, CMSB, CMSB

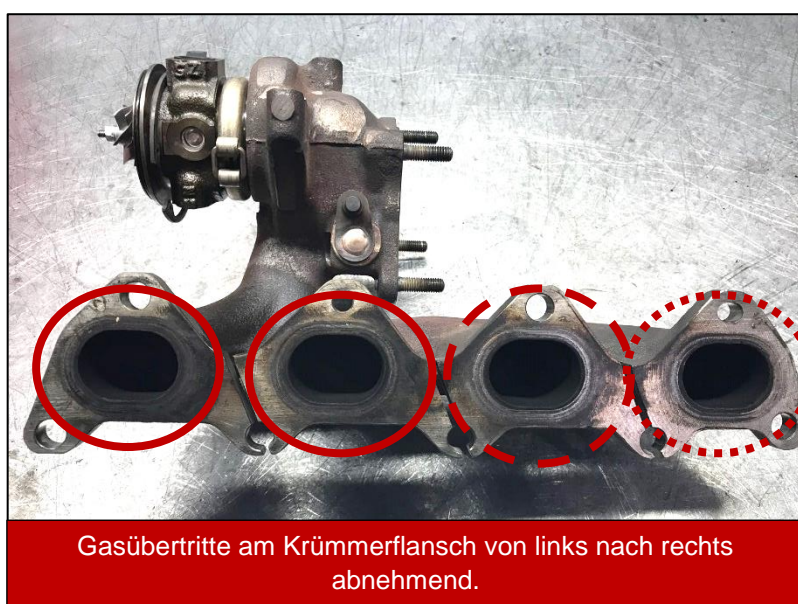
Angezeigte Mängel: Geräusche, Leistungsmangel, seltener: Abgasgeruch

Ursachen: sind Gasübertritte an den einzelnen Krümmerflanschen.

Sie entstehen durch nicht richtig angezogene Befestigungsmuttern des Krümmers.

Begründet sind diese, durch ein falsch angegebenes Drehmoment zum Anziehen der Muttern seitens der Hersteller. Das richtige Drehmoment für die

innen nach außen über Kreuz anzuziehen. Die Mängel treten erst auf, wenn der

Turbo thermisch hoch

belastet wird. Das kann je

nach Fahrprofil des Fahrers

variieren. Ist es einmal zum

Befestigungsmuttern liegt bei **25 Nm**. Die Muttern sind von

Gasübertritt gekommen, muss

der Krümmer geplant und die

Stehbolzen im Zylinderkopf

ersetzt werden.
