Turbotipp 20-01

## Pfeifgeräusche kurz nach dem Turboladertausch

### Hyundai Santa FE 2,

Turbolader: 128240

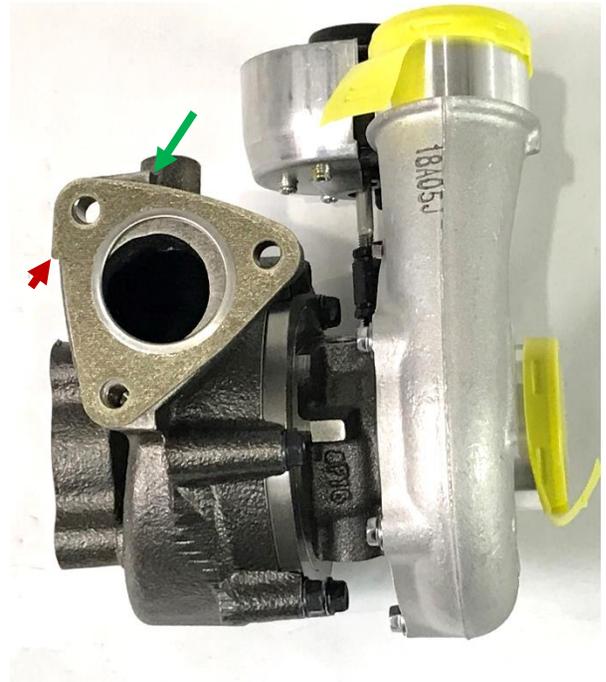
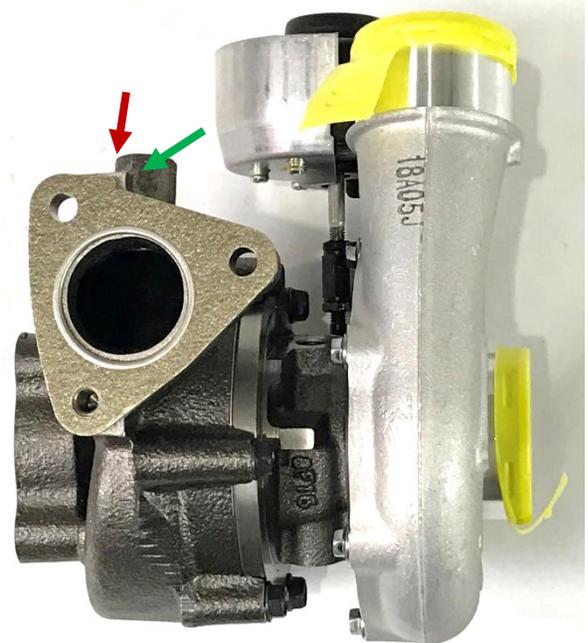
Die Dichtung darf nicht überstehen.

Das bedeutet, dass bei falscher Auflage der Dichtung ein Teil des Abgaskanals abgedeckt wird.

Infolge der schmalen Metallkante der Dichtung kommt es beim Gas geben oder unter Last zu Pfeifgeräuschen.

Diese entstehen durch Strömungswirbel an der Metallkante der Dichtung.

Beide Absätze müssen übereinander parallel zur Steuerdose liegen. Der rote Pfeil weist auf die Kante an der Dichtung hin, der grüne Pfeil auf den Absatz im Turbineneingang.

Dichtung erneuern, richtig auflegen.
