Wichtige Information zum Turbo 128703

(Verbaut im Mercedes Sprinter Motorcode: OM651.957)

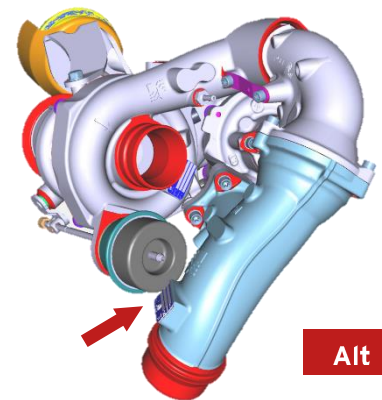
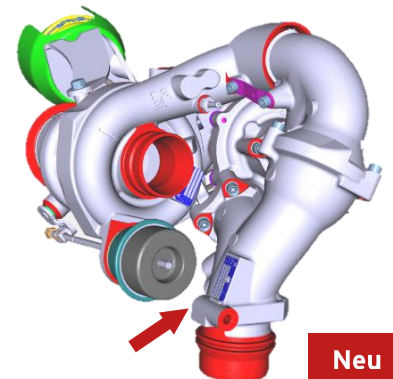
Bei diesem Bi-Turbo verbaut im Sprinter Motorcode OM651.957 wurde seitens Mercedes auf Grund von Ermüdungsbrüchen der Verdichterrückwand des kleinen Turbos, die Luftführung des Luftsammelrohrs zum Ladeluftkühler geändert. Die steife „S“ - Form wurde geändert. Es gibt nur noch die neue Ausführung als Ersatzteil. Beim Ersatz ist also notwendig, die Anschlüsse umzubauen.

Ursache für die Ermüdungsbrüche liegen im Verschleiß der Motorlager und des Zweimassenschwungrades bei Fahrzeugen mit hoher Kilometerleistung.

Der Motor ist längs im Fahrzeug verbaut und hebt sich z. Bsp.: beim Abriss des Motorlagers bei jedem Schaltvorgang auf und ab. Der Turbo bewegt sich mit, aber der kurze stark gebogene Ladedruckschlauch ist am anderen Ende fest mit dem Ladeluftkühler verbunden, der starr auf dem Fahrzeugrahmen steht. Durch den steifen Schlauch und das lange Luftsammelrohr entsteht eine Hebelkraft, in deren Folge die Verdichterrückwand ausbricht. **Achtung! Softwarestand muss DAS Version 10/09 oder neuer aufweisen! Bitte beachten Sie, dass die Identifikation und Beseitigung der Schadensursache und der Folgeschäden für den erfolgreichen Wechsel des Turboladers zwingend erforderlich ist.**

Vor dem Turbolader-Einbau, ist darauf zu achten, dass Ladeluftrohr ggf. umzubauen, da es 2 Varianten gibt und die alte Variante nicht mehr hergestellt wird.

Ladeluftschlauch	A906 528 5082
Kühlerschlauch	A906 501 1482
Schraube	N910 143 006 002
Halter	A651 096 2940
Halter	A651 096 3040
