INFORME TÉCNICO

Advertencia y precaución
en el montaje de la junta de
tapa de balancines 11023900

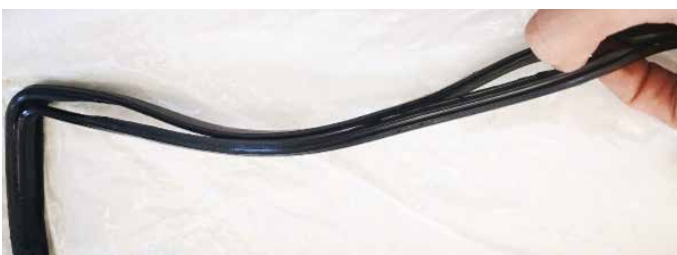
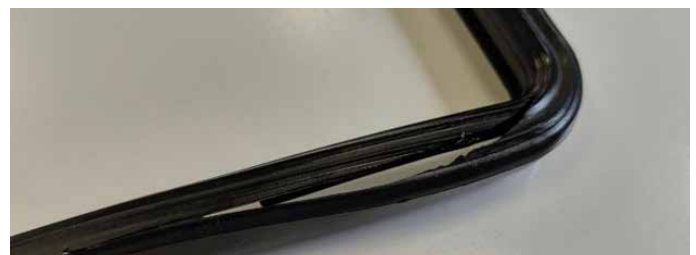
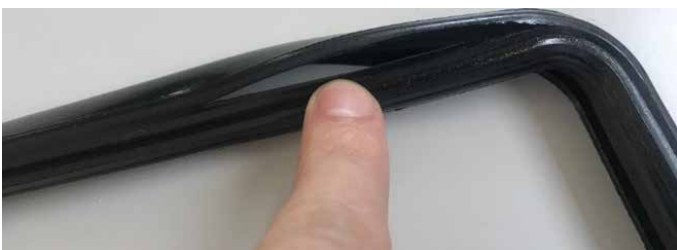
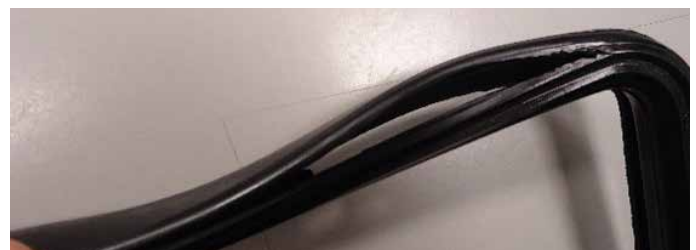
Esta junta está fabricada en caucho y presenta una **ranura** por todo su perímetro que debe de ser **introducida por todo el borde de la tapa**. Posteriormente, la tapa será unida a la culata mediante dos tornillos. Un **apriete excesivo** o mayor de lo recomendado por el manual de taller en cada caso puede hacer que **la junta acabe rota**.

A continuación, se muestran diferentes ejemplos donde se ha podido observar cómo **la junta se ha roto tras haber recibido un apriete excesivo**.
