INFORME TÉCNICO

Montaje junta de cárter de
aceite 14028900 de Nissan
Patrol A.428

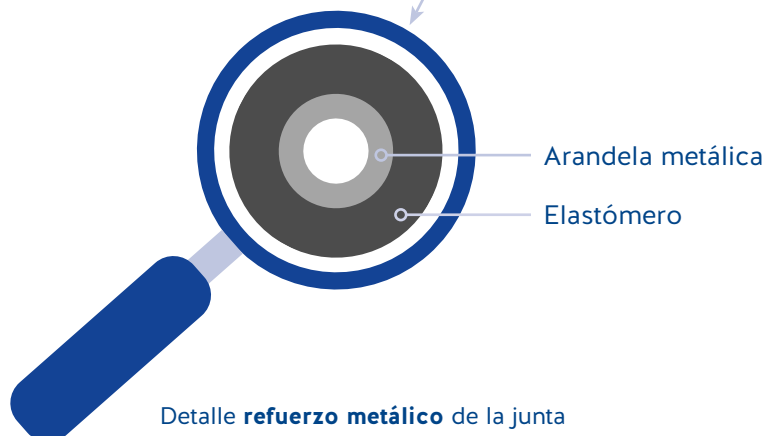
Sin embargo, si el **apriete es excesivo o irregular** puede provocar que la junta se acabe rajando, tal y como se muestra en la imagen de la derecha. Esto se traduce en una **pérdida de aceite en el cárter**.

El par de apriete de los tornillos debe de estar entre 1.5 y 2.0 kgm, o lo que es igual **entre 15 y 20 Nm**. Si se sobrepasa la barrera de los 25 Nm la junta termina agrietándose.

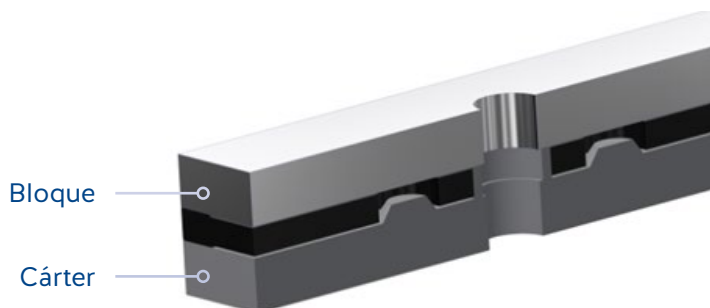
La junta de cárter de aceite 14028900 viene dotada con un **refuerzo metálico** en todos los pasos de tornillo.

Este refuerzo limita la presión de cierre desde la propia junta y no desde el cárter, por lo tanto, **evita que la junta se agriete** en el procedimiento de apriete.

Arandela metálica
(Limitador de presión)

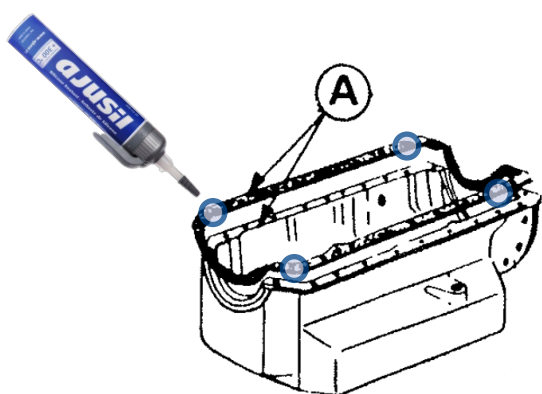
La junta cuenta con unos **insertos** que sirven para colocar la junta en su posición correcta y evitar que pueda quedarse pisada. Estos insertos están marcados con la letra A en la imagen de la izquierda.

El **uso de sellante** esta únicamente recomendado en los vértices del cuello de la junta, tal y como indica el manual de taller.
