# INFORME TÉCNICO

Montaje junta de cárter  
14067000 en motores  
G8T- G9T- G9U de Renault

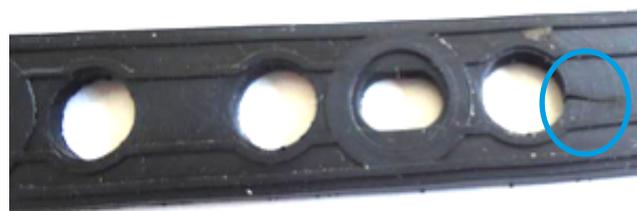
Es una junta de poco espesor donde el cliente debe tener **extremo cuidado a la hora de apretar**, ya que si no se realiza de una manera correcta es muy probable que **se supere los límites elásticos** del elastómero y terminaría por agrietarse, generándose así posibles pérdidas de aceite tal y como se puede observar en las siguientes imágenes:

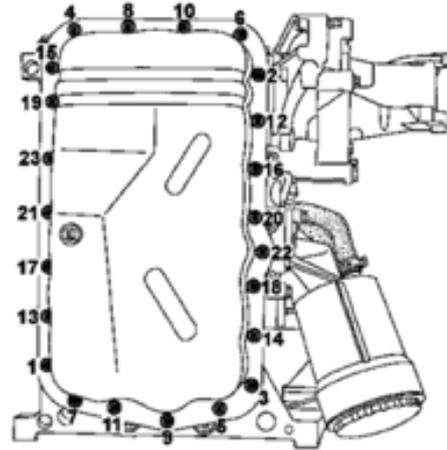
El par indicado en el manual del taller es muy bajo, de modo que si el cliente no utiliza una llave dinamométrica para conseguir dicho par, sería muy fácil que se sobrepase hasta agrietar el elastómero, y produciéndose las inevitables pérdidas de aceite.

- Apretar los pernos en el siguiente orden y con el siguiente par de apriete:

- 1) Initial torque 0.5 Kpm (5 Nm)
- 2) Final torque 0.9 Kpm (9Nm)
