SWAG 10 92 6775

Passend für:
Mercedes Benz CDI-Motoren

Vergl.-Nr. 646 200 05 70

Riemenspanner

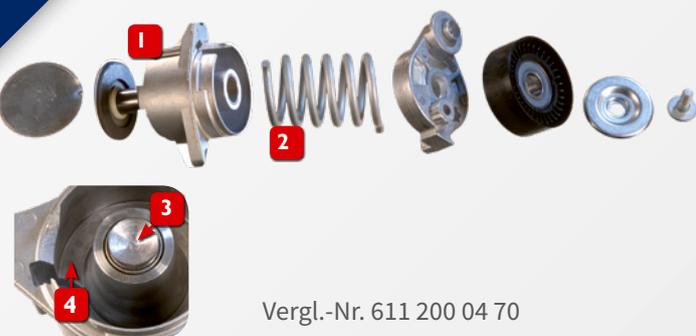
Verursacht werden die Geräusche durch die direkte Berührung der Feder mit dem Gehäuseboden (1). Die Federhöhe ist überdimensioniert. Bei den Federn kommt es bei dieser Anwendung nur auf die Torsionswerte an (2), (6).

Die Berührung der Feder mit dem mitgegossenen Hohldorn (3) sowie dem Gehäuseboden (4) erzeugt diese Geräusche.
