SWAG 30 92 1764

Referência OE 036 109 243 J

Tensor de correia de distribuição

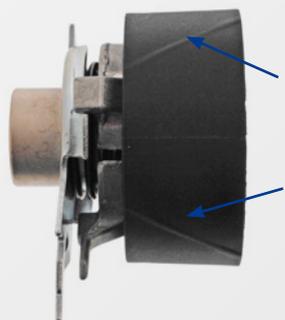
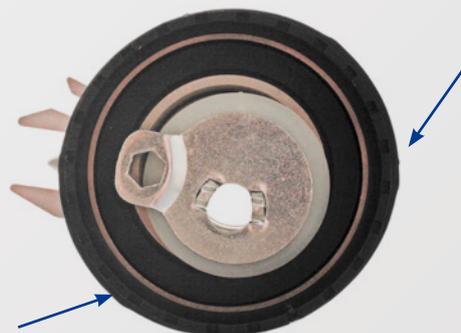
A superfície de funcionamento do tensor de correia tem elevações diagonais (ver imagens). Isto é propositadamente para garantir que a correia dentada funcione suavemente. A superfície de funcionamento irregular reduz a vibração da correia de distribuição. Simultaneamente, conduz a um aumento da vida útil da correia de distribuição.

A superfície de funcionamento do tensor com elevações diagonais não é um defeito de fabrico! O valor de aperto do parafuso do tensor é de 20Nm.

A SWAG recomenda a utilização do tensor de correia de distribuição 30 92 1764 (ref. no. 036 109 243 J). Este tensor, otimizado em termos de ruído, foi especialmente desenvolvido para as aplicações descritas acima.
