SWAG 30 94 0308

Passend für:
Audi, VW, Seat und Skoda 1,6 TDI und
2,0 TDI Motoren mit Common-Rail-Einspritzsystem

Keilrippenriemensatz

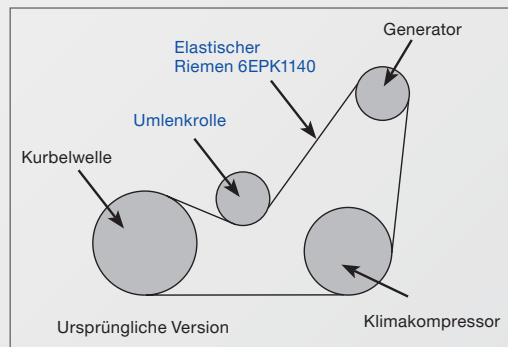
Abbildung 1

Die ursprüngliche Version des Nebetriebs wurde über den elastischen Keilrippenriemen und die Umlenkrolle angetrieben (Bild 1). Um die Laufeigenschaften zu verbessern, haben die Fahrzeughersteller eine neue Konstruktion des Nebetriebs entwickelt.
