SWAG 30 94 7197,
30 98 1368,
30 98 1369

adattabile per:
Volkswagen, Audi, Seat, Skoda,
modelli vari

Tappo Scarico Olio e Punta Speciale

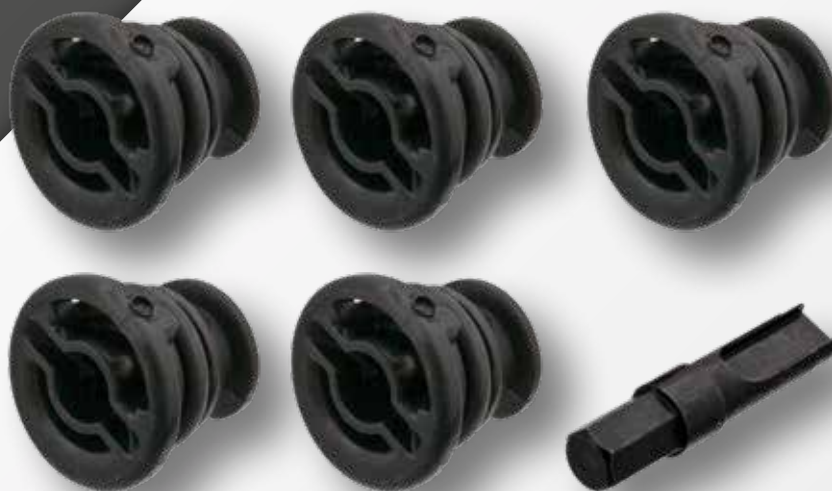
I tappi di scarico olio in plastica devono essere sempre sostituiti, e per rimuoverli e installarli è necessario uno strumento speciale.

Il problema si è verificato a causa del serraggio eccessivo dei tappi di scarico in metallo, che ha spanato il filetto e causato una perdita d'olio.

I tappi in plastica sono stati introdotti in gamma per i veicoli Volkswagen, Audi, Seat e Skoda. Poiché sono realizzati in plastica, è indispensabile utilizzare lo strumento corretto per evitare di danneggiarli.

Il tappo gira e quindi scatta in posizione. Un dentino sul tappo e un incavo sulla parte anteriore della coppa assicurano che il tappo si blocchi nella posizione corretta. In questo modo il tappo viene montato correttamente e non deve essere stretto eccessivamente.

La punta speciale per la rimozione è disponibile come articolo singolo (SWAG 30 98 1368), oppure come parte di un kit (SWAG 30 98 1369).
