SWAG 33 10 8022

Passend für:
verschiedene Audi, SEAT, Skoda und Volkswagen
Modelle mit 1.6 & 2.0 TDi Motoren.

Wasserpumpe

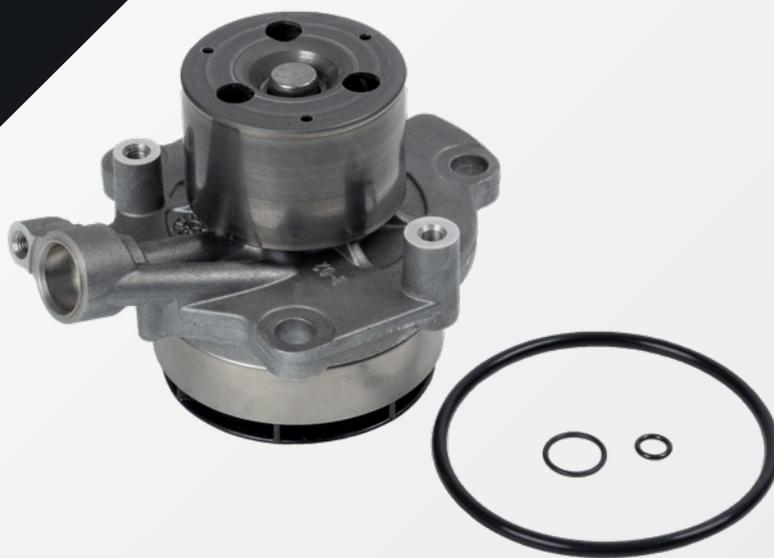
Der Motor überhitzt, die Kühlmitteltemperaturanzeige zeigt über 110° C an und die Innenraumheizung funktioniert kaum. Außerdem können im Motorsteuergerät (ECU) Fehlercodes mit Bezug auf das Kühlsystem gespeichert sein.

Die Wasserpumpe in diesen Fahrzeugen ist mit einem ansteuerbaren Kragen ausgestattet, welcher den Kühlmittelfluss unterbricht, um den thermischen Wirkungsgrad des Motors zu erhöhen. Der Steuerkragen kann sich jedoch festsetzen oder das Kunststofflaufrad kann brechen oder sich von der Welle lösen.

Vergewissern Sie sich, dass der Motor abgekühlt ist und nehmen Sie dann den Kühlerverschlussdeckel ab. Entfernen Sie das kleine Rohr zum Kühlmittelbehälter und halten Sie es über den Einfüllstutzen des Behälters. Bei Leerlauf des Motors sollte ein kleines Rinnsal Kühlflüssigkeit fließen, das bei Erhöhung der Motordrehzahl zunehmen sollte. Wenn die Durchflussmenge nicht zunimmt, deutet dies auf eine defekte Wasserpumpe hin.

Ersetzen Sie die defekte Wasserpumpe durch die febi 33 10 8022, die sich durch eine verbesserte Steuerkragenkonstruktion auszeichnet; diese wurde gründlich getestet um den möglichen Ausfall wie bei der Original-Wasserpumpe auszuschließen.

Das Magnetventil muss aus der alten Originalpumpe ausgebaut und in die neue Pumpe eingebaut werden, einschließlich neuer Dichtungen, welche im Satz enthalten sind.

Füllen Sie das Kühlsystem mit der richtigen Kühlflüssigkeit und entlüften Sie das Kühlsystem. Führen Sie abschließend die Entlüftung des Kühlsystems mit einem geeigneten Diagnosetester durch um die gesamte Luft aus dem Kühlsystem zu entfernen.
