SWAG 50 93 3673,

Ford Mondeo (01), Transit (00),
Jaguar X-Type ausgestattet mit Klimaanlage

Motor: 2.0 TDCi und 2.2 TDCi

TVD-Riemenscheibe (Torsionsschwingungsdämpfer) für Kurbelwelle

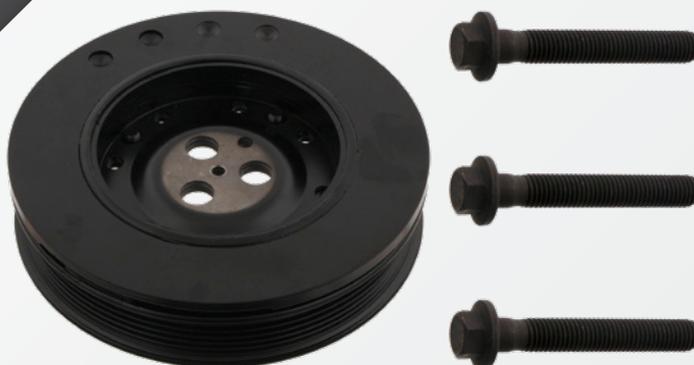
Nach dem Start des Motors bei Leerlaufdrehzahl oder Fahrt mit niedriger Drehzahl, ist ein exzessives und hartes Klappergeräusch zusammen mit verstärkten Vibrationen aus dem Bereich des Keilrippenriemens zu vernehmen.

Straßenschmutz, ständige Hitzezyklen und die Absorption von Stoßbelastungen außerhalb der Auslegungstoleranzen des Motors können den Gummiteil der Riemenscheibe zersetzen und zu einem Ausfall führen. Wird dieser Fehler nicht behoben, kann dies zu einem Versagen der Kurbelwelle führen.

Der Fahrzeughersteller hat die in Produktion befindliche TVD überarbeitet - falls die Riemenscheibe der Kurbelwelle die Teilenummer 4C1Q-XXXXX-C1A oder 4C1Q-XXXXX-C1B aufweist, muss sie durch eine überarbeitete Komponente ersetzt werden. Das febi-Ersatzteil (50 93 0097) entspricht allen neuesten Spezifikationen des Fahrzeugherstellers und wird mit den gleichen hochwertigen Materialien produziert, um eine optimale Reparaturlösung zu gewährleisten.

Stellen Sie sicher, dass sich der Nebenriementrieb, die Zünd- und Kraftstoffanlage in gutem Zustand befinden und innerhalb der Toleranzen des Fahrzeugherstellers liegen. Demontieren und prüfen Sie die TVD-Riemenscheibe sowie alle anderen Hilfsantriebskomponenten und ersetzen Sie diese bei Bedarf.

febi weist darauf hin, dass die nachfolgenden Komponenten des Nebentriebssystems ebenfalls zeitgleich zum Torsionsschwingungsdämpfer und den Haltebolzen ersetzt werden sollten:

Riemenspanner (SWAG 50 92 4429)
Keilrippenriemen (SWAG 60 93 9793)
Umlenkrolle (SWAG 50 92 4407)
