# SWAG 50 93 3673,

Applicabile a: Ford Mondeo (01),  
Transit (00), Jaguar X-Type  
modelli equipaggiati con aria  
condizionata

Motore: 2.0 TDCi e 2.2 TDCi

## Puleggia (disaccoppiata) per albero motore

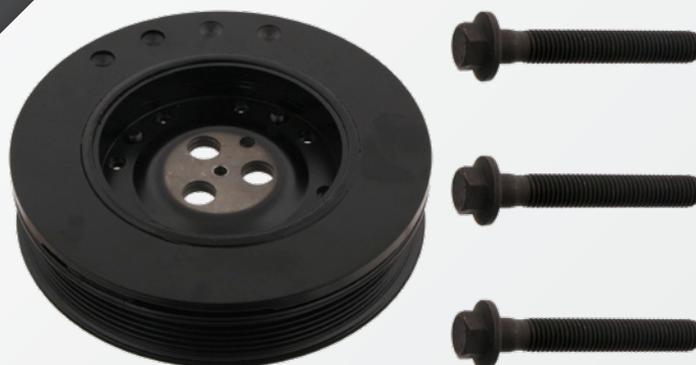
Si può udire un tintinnio eccessivo e fastidioso, insieme a una maggiore vibrazione proveniente dalla zona della cinghia ausiliaria quando il motore è appena avviato o ha un basso numero di giri.

L'esposizione a detriti stradali, cicli di calore costanti e l'assorbimento di carichi d'urto al di fuori delle tolleranze di progettazione del motore possono degradare la componente in gomma, portando a guasti. Se non trattata, ciò può causare il guasto dell'albero motore.

Il produttore del veicolo ha aggiornato la puleggia in produzione - se la puleggia dell'albero motore ha il codice 4C1Q-XXXXX-C1A o 4C1Q-XXXXX-C1B, deve essere sostituita con un nuovo componente. Il ricambio SWAG (50 93 0097) è conforme a tutte le ultime specifiche del produttore del veicolo ed è prodotto con gli stessi materiali di alta qualità per garantire una soluzione di riparazione ottimale.

Verificare che il sistema di trasmissione ausiliaria, l'accensione e i sistemi di alimentazione siano in buone condizioni e rientrino nelle tolleranze del costruttore del veicolo. Rimuovere e ispezionare la puleggia TVD e tutti gli altri componenti della trasmissione ausiliaria e sostituirli se necessario.

SWAG consiglia di sostituire anche i seguenti componenti del sistema ausiliario contemporaneamente allo smorzatore di vibrazioni torsionali e ai bulloni di fissaggio:
