### Ladedruckverlust bei Vollast Schraube an Ansaugbrücke gerissen

**Fahrzeughersteller:** Mercedes

**Fahrzeuge:** Sprinter, Vaneo, Vito

**Motorcode:** OM646.986, OM951.955, OM951.xxx

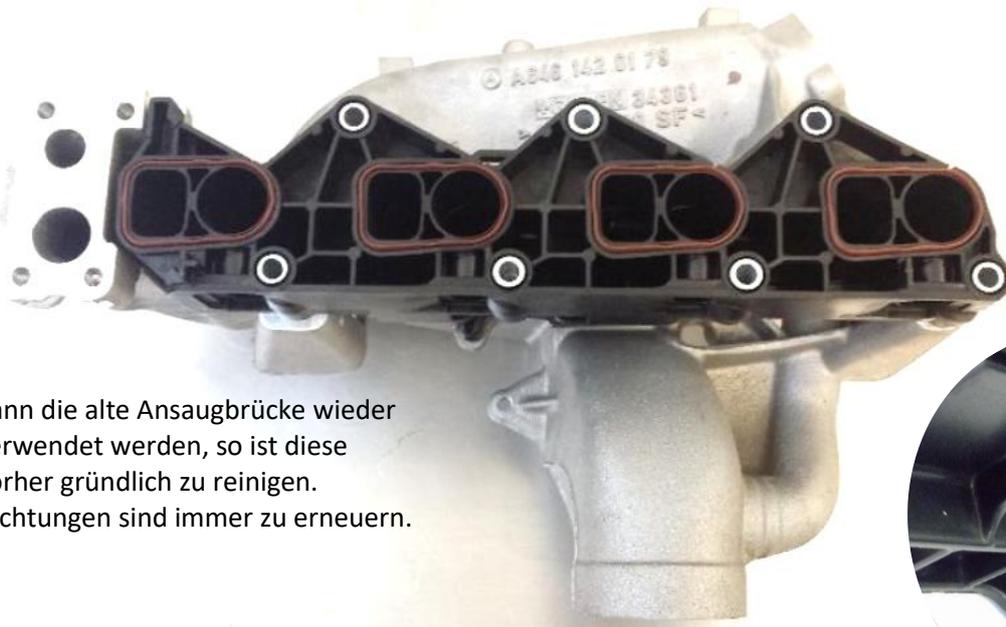
Tückisch ist hier die Ansaugbrücke. Gerne reißen ein oder mehrere Schrauben an der Unterseite der  
Ansaugbrücke zum Zylinderkopf. An dieser Stelle entweicht Laderdruck.

Alle Schrauben auf festen Sitz und Vollständigkeit prüfen. Wenn Schrauben fehlen sind die Dichtungen  
der Ansaugbrücke zu prüfen. Überhitzungen durch zu weit geöffnete AGR-Ventile oder überhöhten  
Abgasgegendruck können die Kunststoffteile verformen, darum Bauteil auf Verzug prüfen.  
Bei der Montage sind die Schrauben nach Herstellervorgaben anzuziehen.

Kann die alte Ansaugbrücke wieder  
verwendet werden, so ist diese  
vorher gründlich zu reinigen.  
Dichtungen sind immer zu erneuern.
