Geräusche und Leistungsverlust durch Materialausbrüche an Turbolader-Komponenten

Fahrzeuge: Sprinter 213, 215, 313, 315, 513, 515 CDI

BTS-Nr.: T914374, T914391

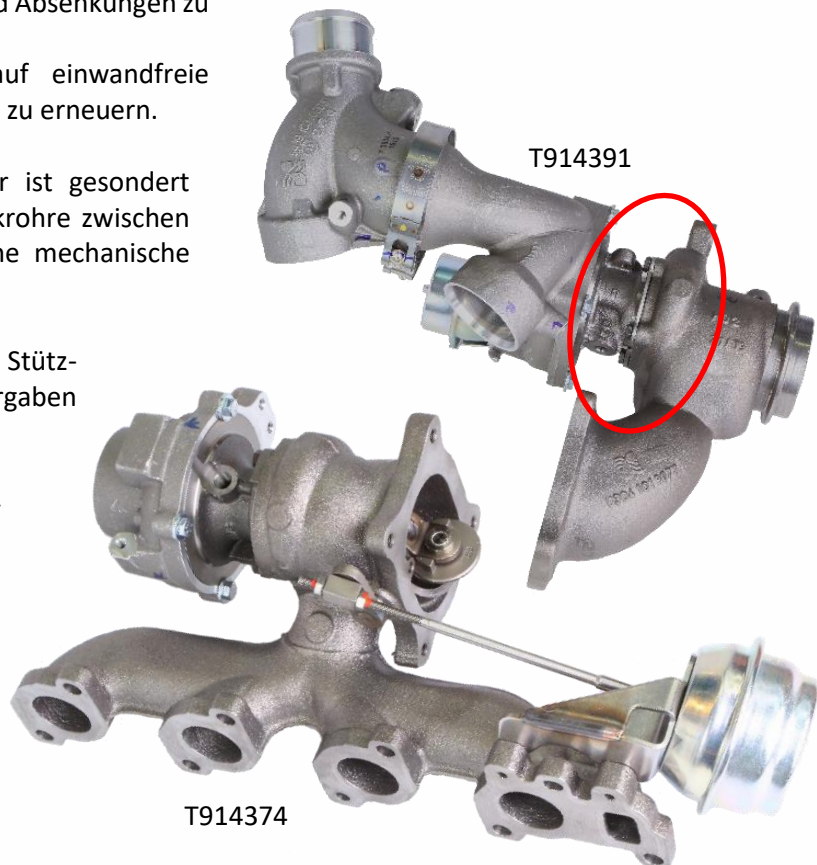
Es ereignen sich wiederholt Schadensfälle an diesen Turboladern, die mit einem Ausbruch der Gussteile zwischen dem Lagergehäuse und Turbinengehäuse des großen Niederdruck-Laders T914391 enden.

Ursache ist ein defektes Zweimassen-Schwungrad. In Zusammenwirken von ausgeschlagenen Motorlagern (insbesondere bei Fahrzeugen im Paket-Verteil-Service) wirken enorme Schwingungen auf die Baugruppen der zweistufigen Aufladung ein. Fehlende oder falsch montierte Stützelemente zum Motorblock tragen ebenfalls zur Überlastung der Komponenten bei.

Die Motorlager sind auf Verschleiß und Absenkungen zu prüfen und ggf. zu erneuern.

Das Zweimassen-Schwungrad ist auf einwandfreie Funktion zu prüfen. Im Zweifel ist dies zu erneuern.

Beim Einbau der beiden Turbolader ist gesondert darauf zu achten, dass die Ladedruckrohre zwischen den beiden Verdichtergehäusen ohne mechanische Verspannung montiert werden.

Der ordnungsgemäße Einbau aller Stützelemente ist nach Hersteller-Vorgaben durchzuführen.

Bei der Montage des Ladedruckschlauches zwischen Verdichter und Ladeluftkühler ist ebenso auf Spannungsfreiheit zu achten. Ausgehärtete Ladedruckschläuche sind zu erneuern.
