„Fehler elektrischer Aktuator“ nach Zündung EIN erfordert Maßnahmencode des Fahrzeug-Herstellers !

Fahrzeughersteller: Audi, VW, Skoda, Seat

Fahrzeuge: 1.2 TSI

Motorcode: CBZA, CBZB, CBZC,

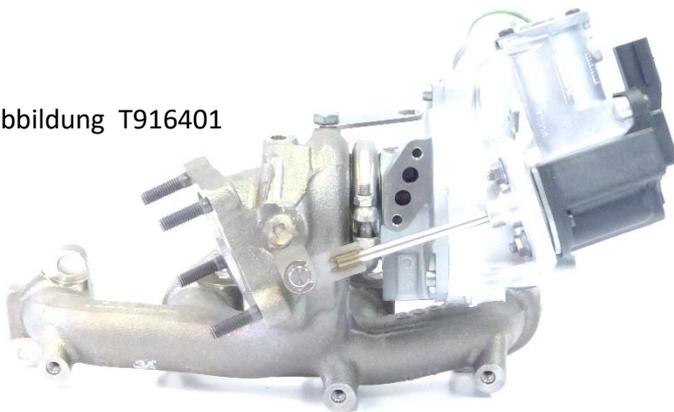
Abbildung T916401

Ob ein Update der Motorsteuersoftware im Zuge eines Maßnahmencodes erforderlich ist zeigt sich nach Rücksetzen der Anlernwerte und beim Anlernen des Aktuators. Wird bereits nach Zündung EIN im Fehlerspeicher der „Fehler elektrischer Steller Turbolader“ gesetzt, handelt es sich nicht um einen Mangel am Turbolader, sondern um die Notwendigkeit ein Software-Update mit Freischaltung der Anpassung gemäß Maßnahmencode durchzuführen.

**Maßnahmencode des
Fahrzeugherstellers
beachten und durchführen**
